Richiesta di un credito quadro di CHF 255'000.00 (IVA inclusa) per la manutenzione straordinaria dei contenitori per rifiuti per il periodo 2022-2024 (compreso)

Monteceneri

fotografie stato contenitori interrati e campane

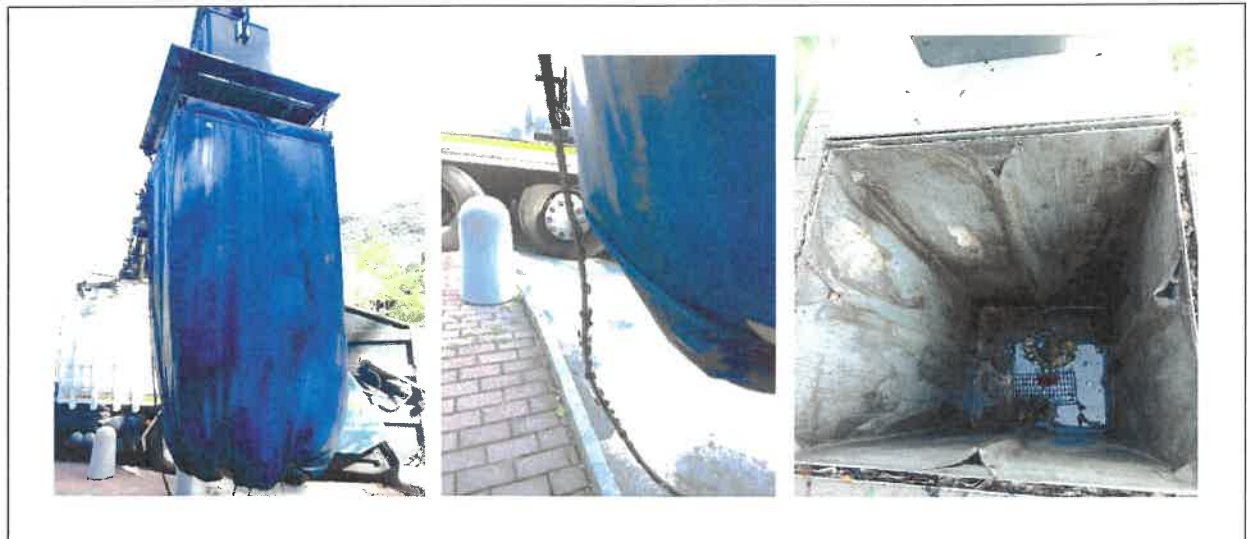
P1 – via Dosso – 2 interrati RSU

Osservazioni: Presenza di blatte (vedi corda foto 3)

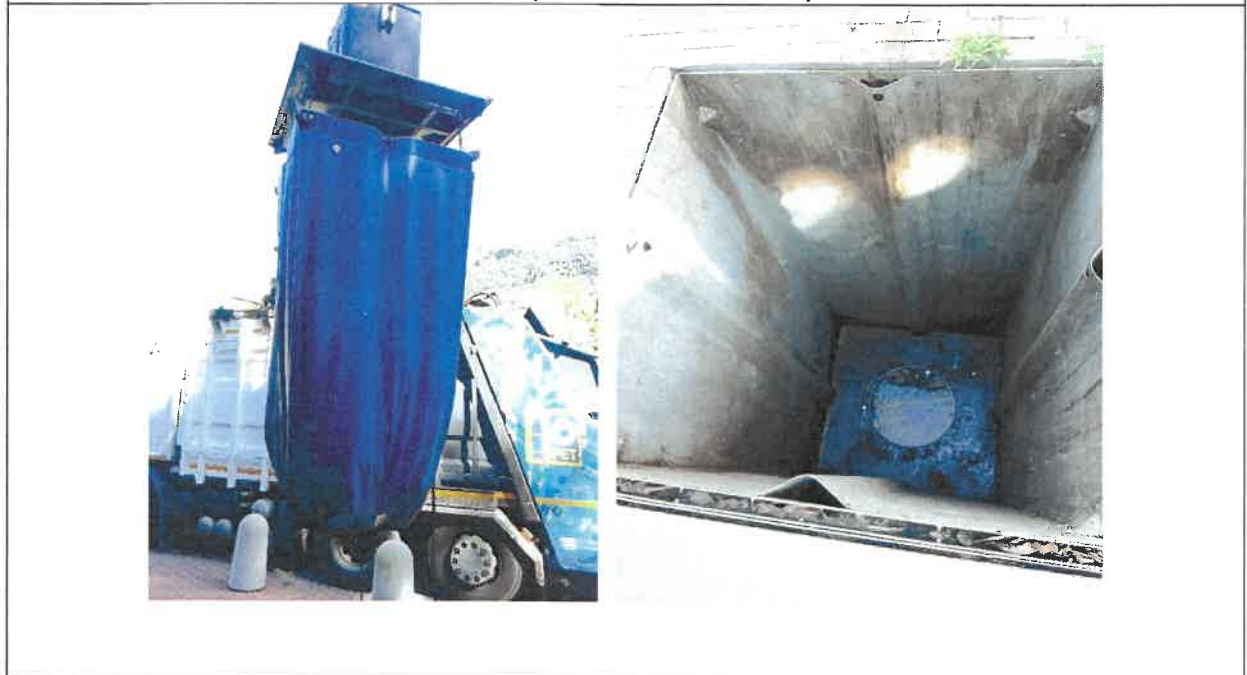
Osservazioni: contenitore di ca. vent'anni ancora in buono stato

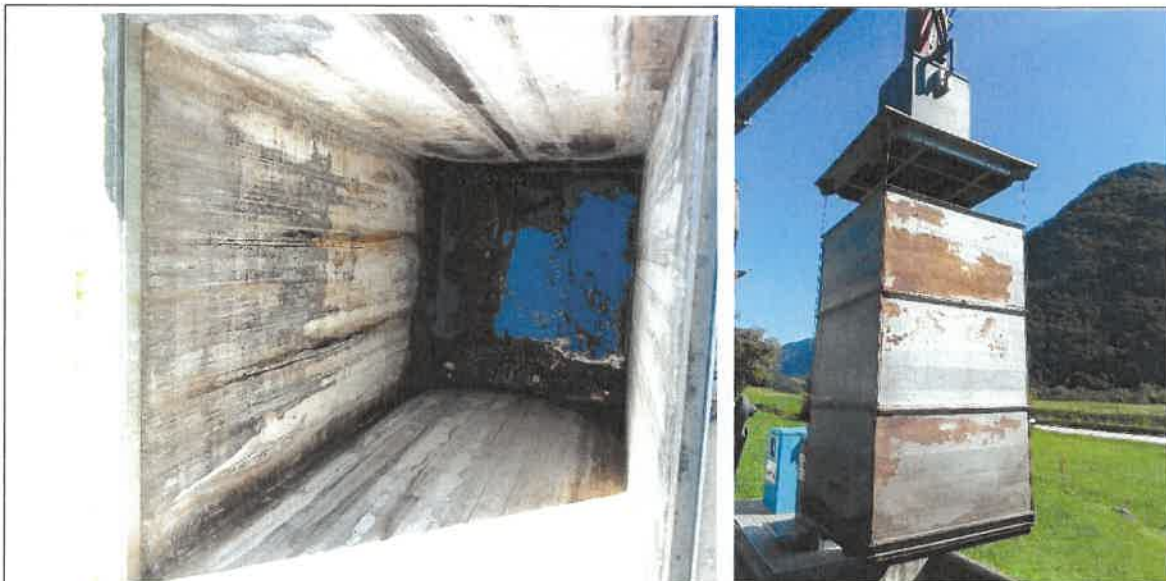
P3 – via Maru – 2 interrati RSU

Osservazioni: contenitore bruciato anni orsono da sistemare

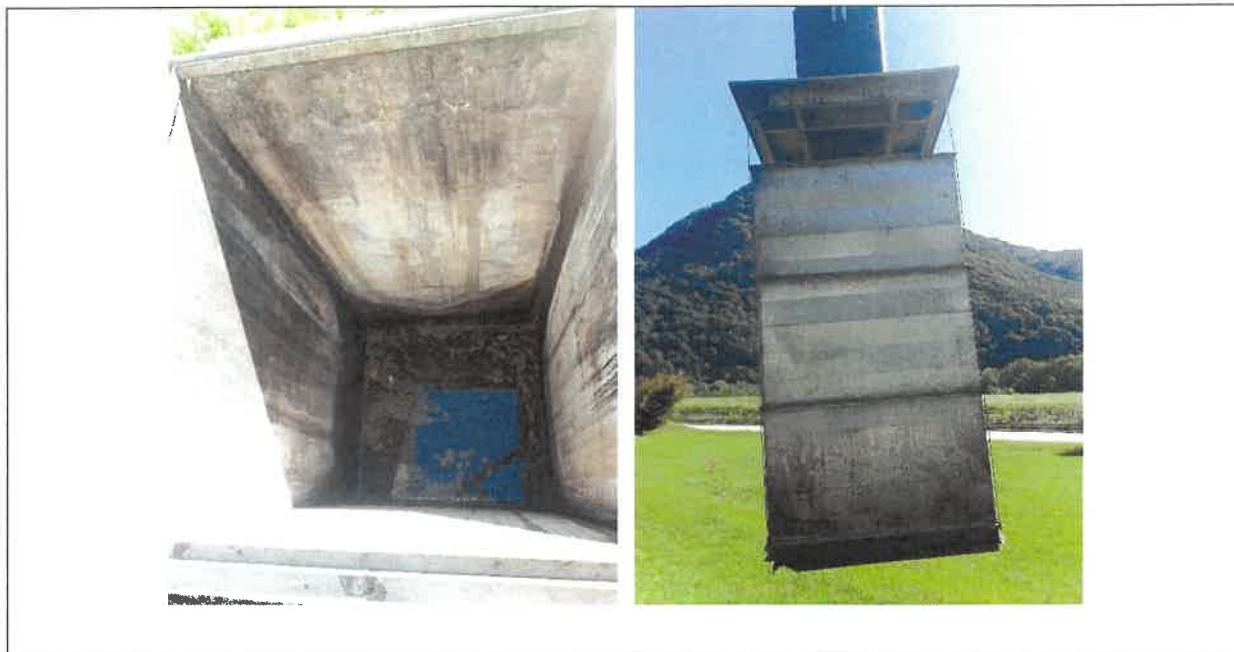
Osservazioni: contenitore bruciato anni orsono da sistemare

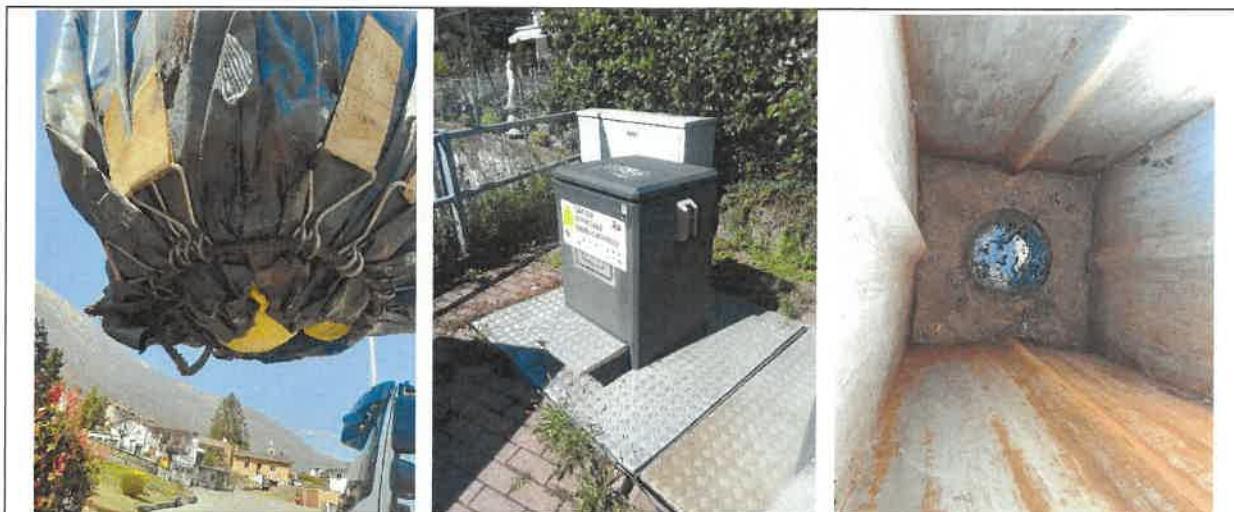
P4 – via Sigirino – 2 interrati RSU

Osservazioni: buchi del sacco da rapparezzare e servizio di pulizia e lavaggio

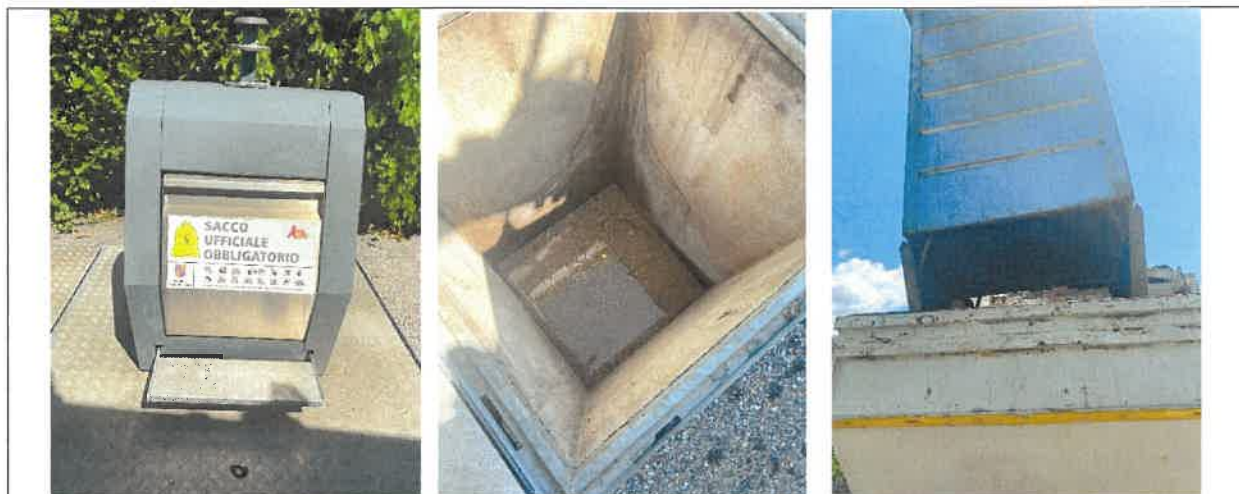
P2 – via S. Martino -2 interrati RSU

Osservazioni: contenitore buono troppa acqua sul fondo con cagnotti

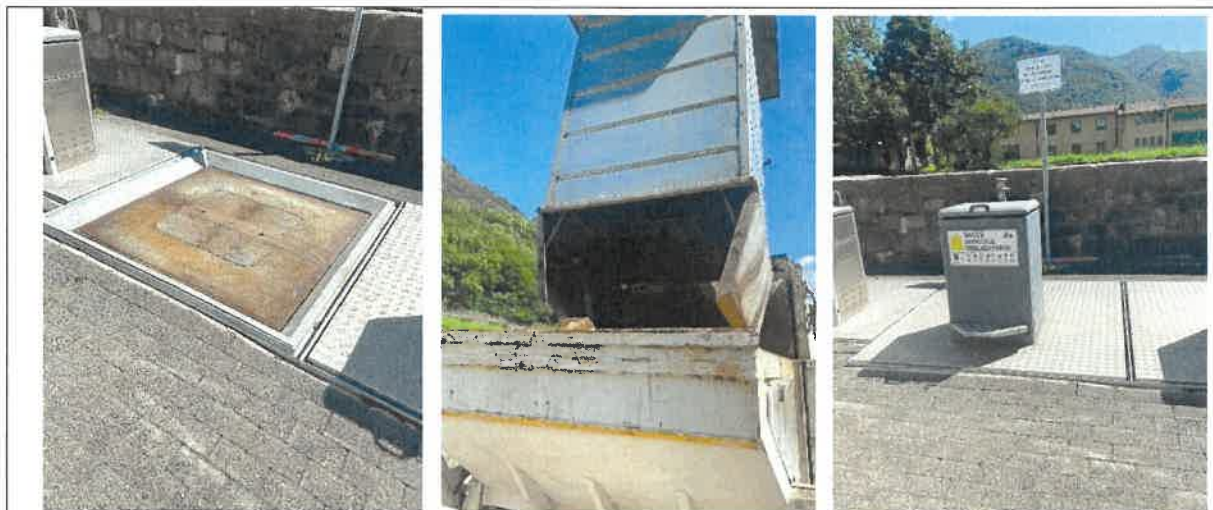
P4 – via Ca Ariete – 2 interrati RSU

Osservazioni: acqua sul fondo e troppi cagnotti

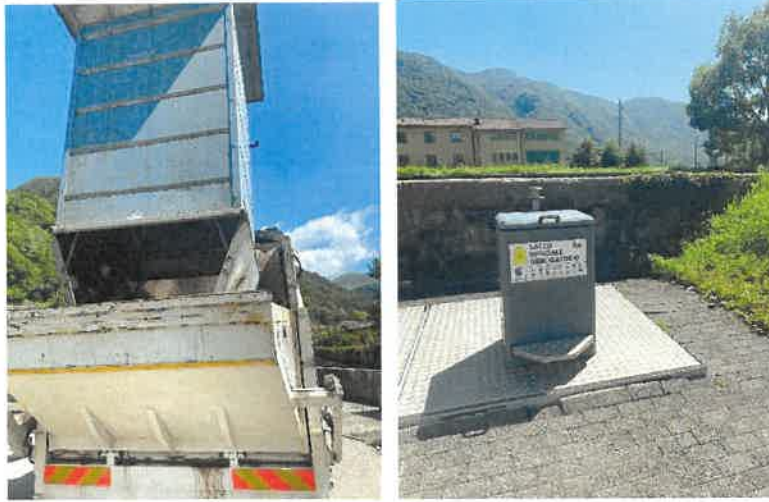
Osservazioni: sistemare dadi e nessuna osservazione del contenitore

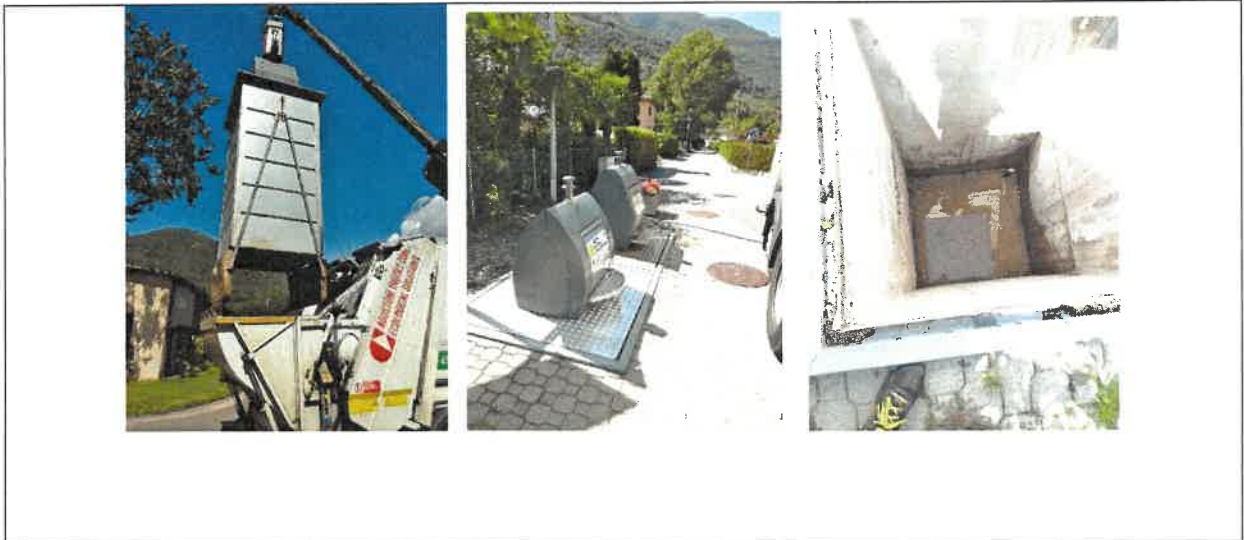
P1 – via Bella – 2 interrati

Osservazioni: troppa acqua sul fondo

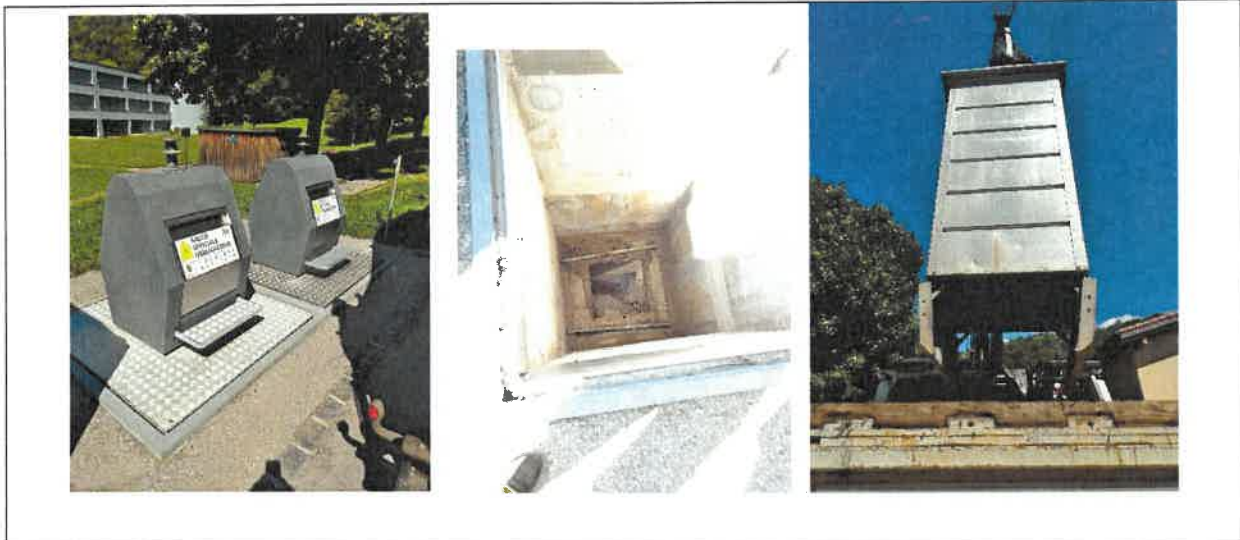
P2 – via alla Riva – 2 interrati

Osservazioni: nessuna osservazione posati degli spessori per non far toccare il contenitore nell'acqua

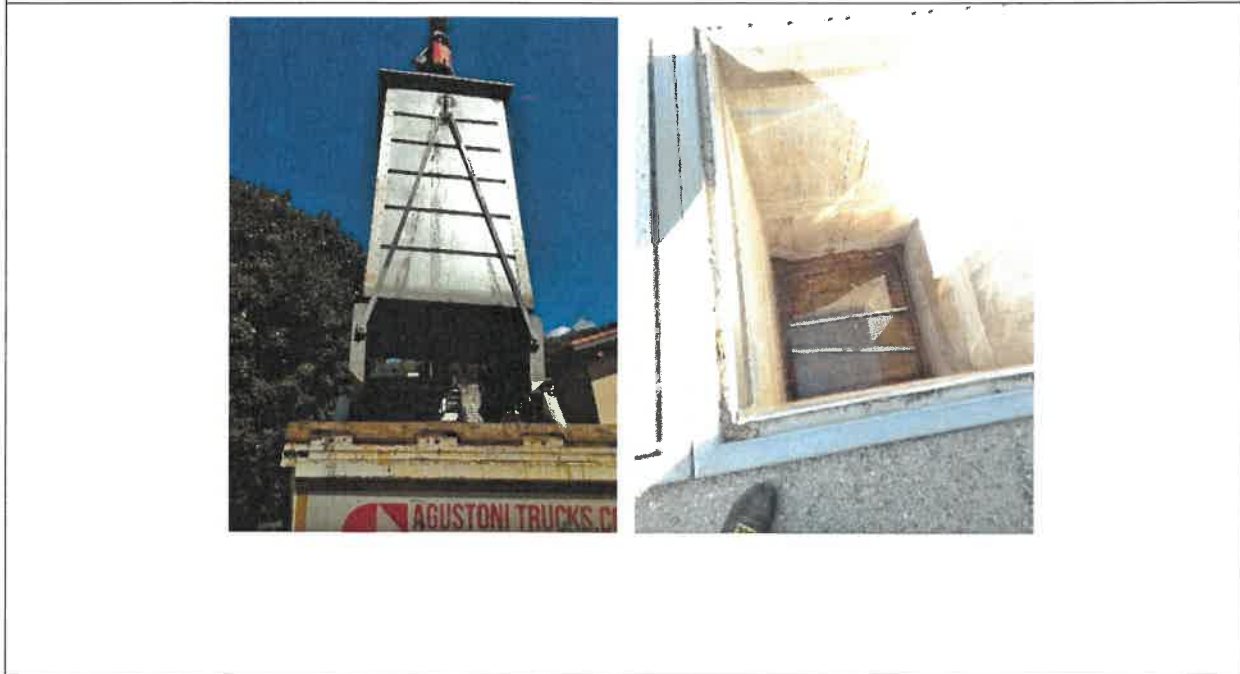
Osservazioni: nessuna osservazione posati degli spessori per non far toccare il contenitore nell'acqua

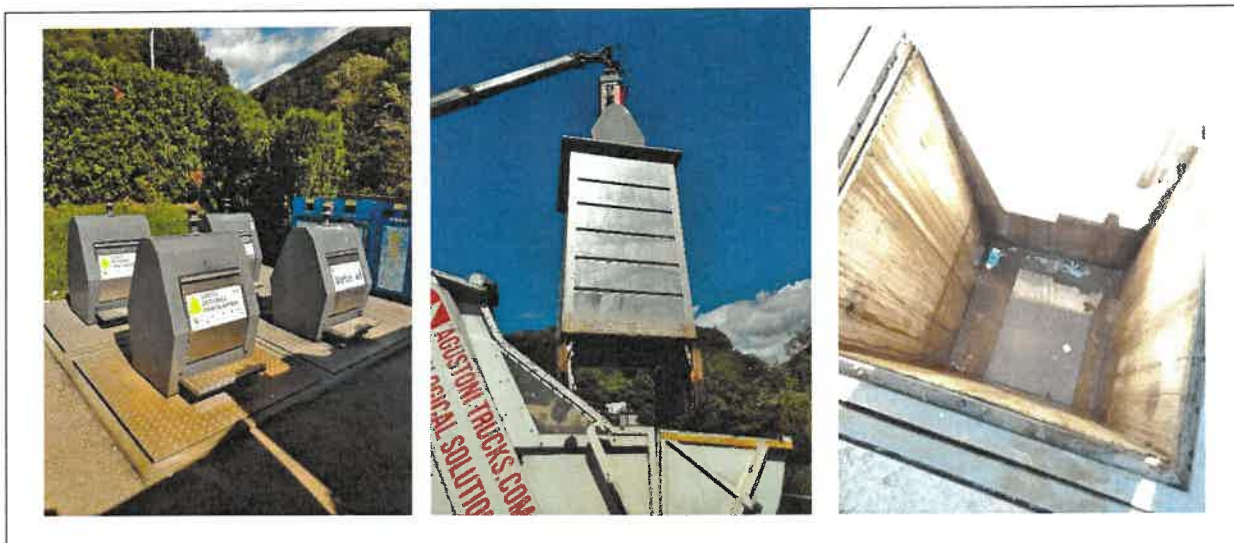
P3 – via del Pont – 3 interrati

Osservazioni: troppa acqua e i container marciscono più velocemente serve sistemare il tutto

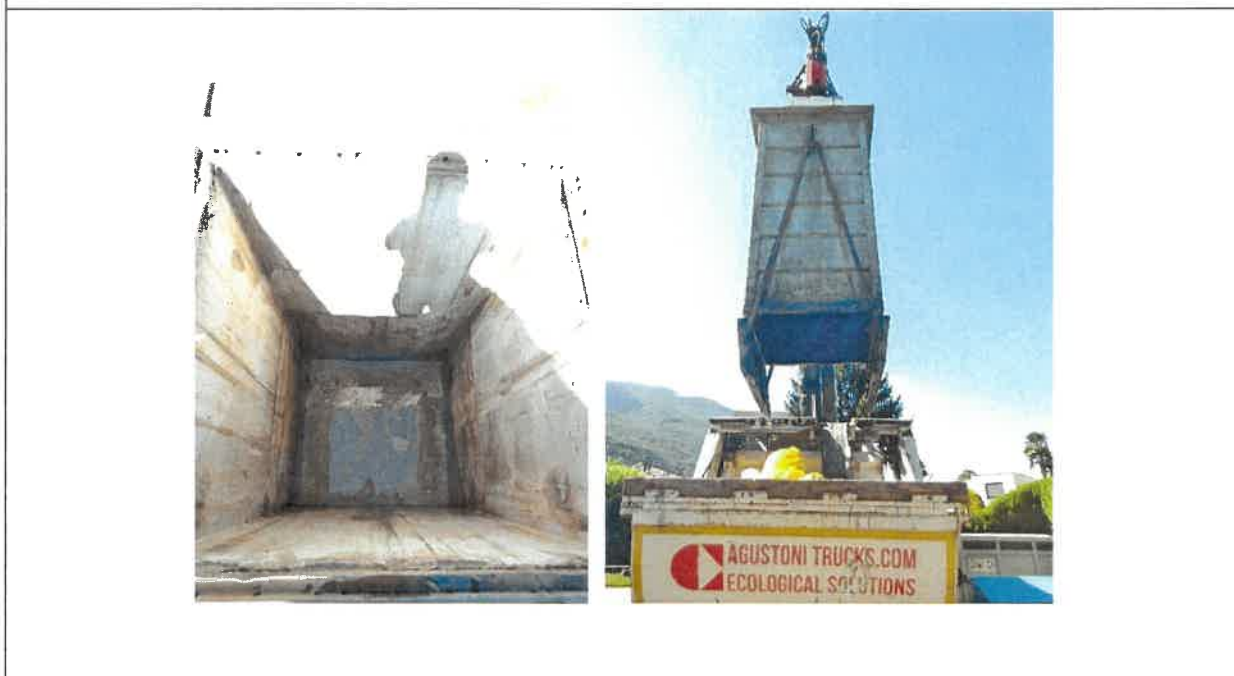
Osservazioni: troppa acqua e i container marciscono più velocemente serve sistemare il tutto

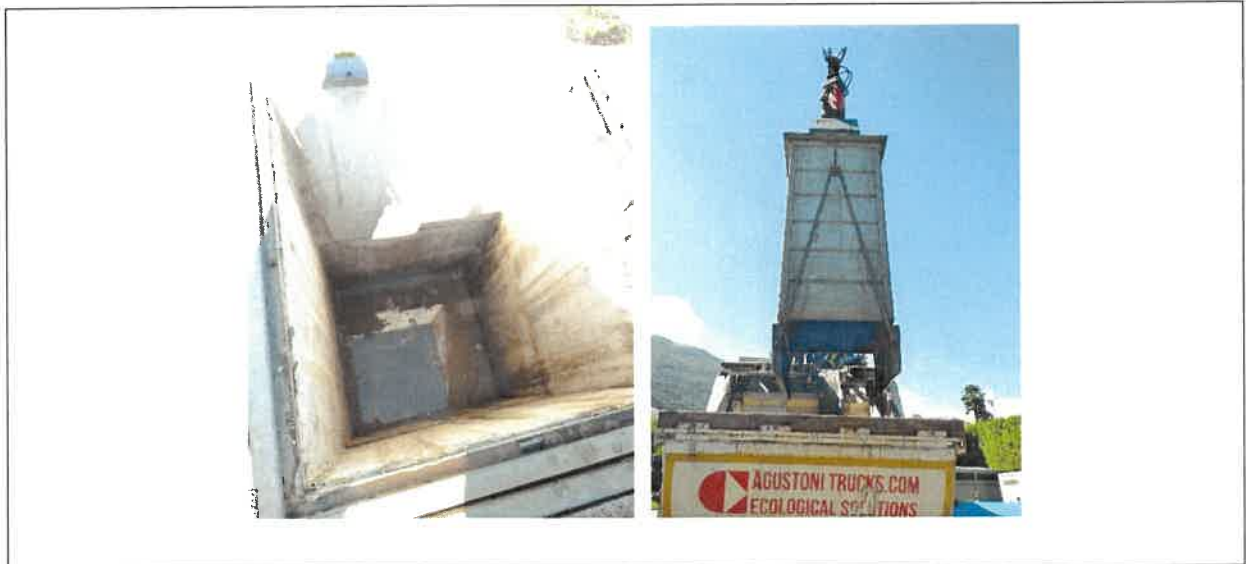
Osservazioni: troppa acqua e i container marciscono più velocemente serve sistemare il tutto

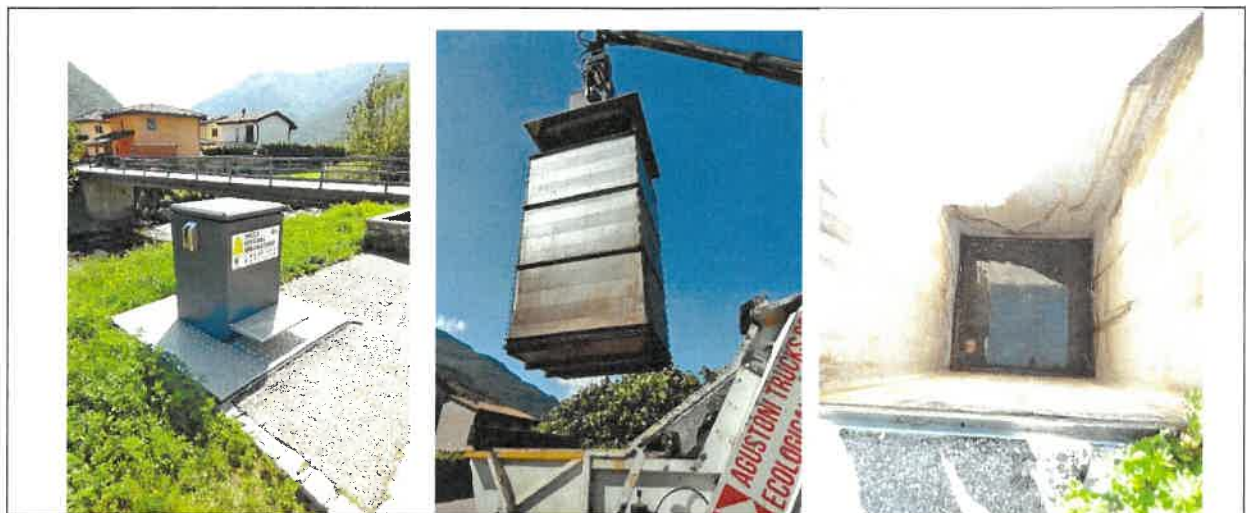
P4 – via Vedeggio – 1 interrato

Osservazioni: troppa acqua e i container marciscono più velocemente serve sistemare il tutto

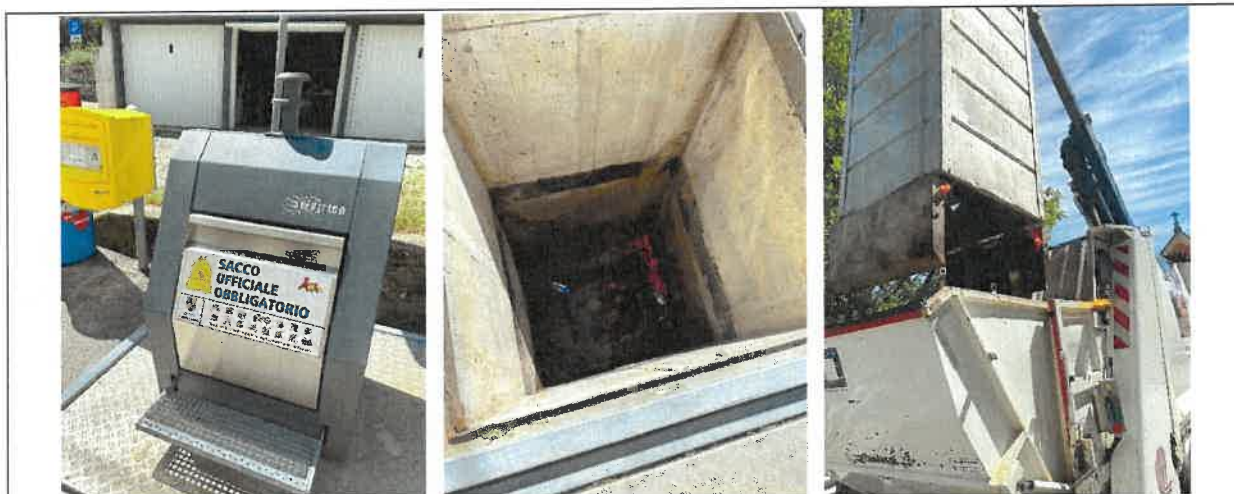
P1 – via Sorencino – 1 interrato

Osservazioni: troppa acqua e i container marciscono più velocemente serve sistemare il tutto

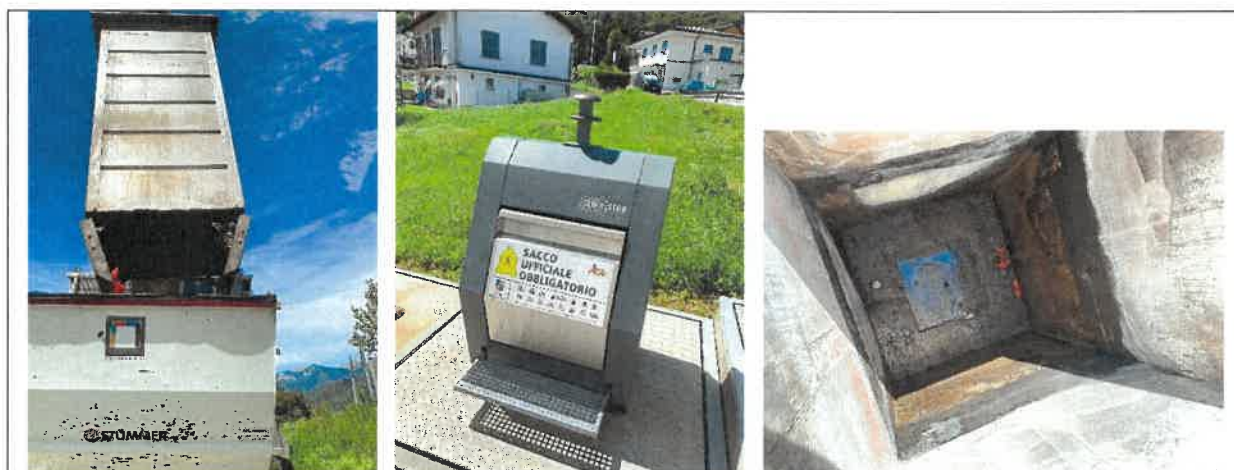
P2 – via Zarigo – 2 interrati

Osservazioni: troppa acqua e i container marciscono più velocemente serve sistemare il tutto

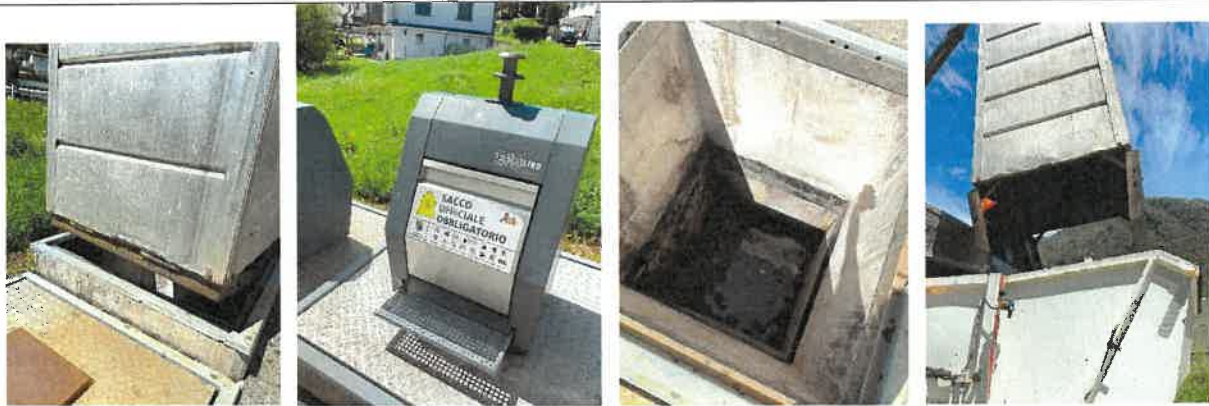
Osservazioni: troppa acqua e i container marciscono più velocemente serve sistemare il tutto

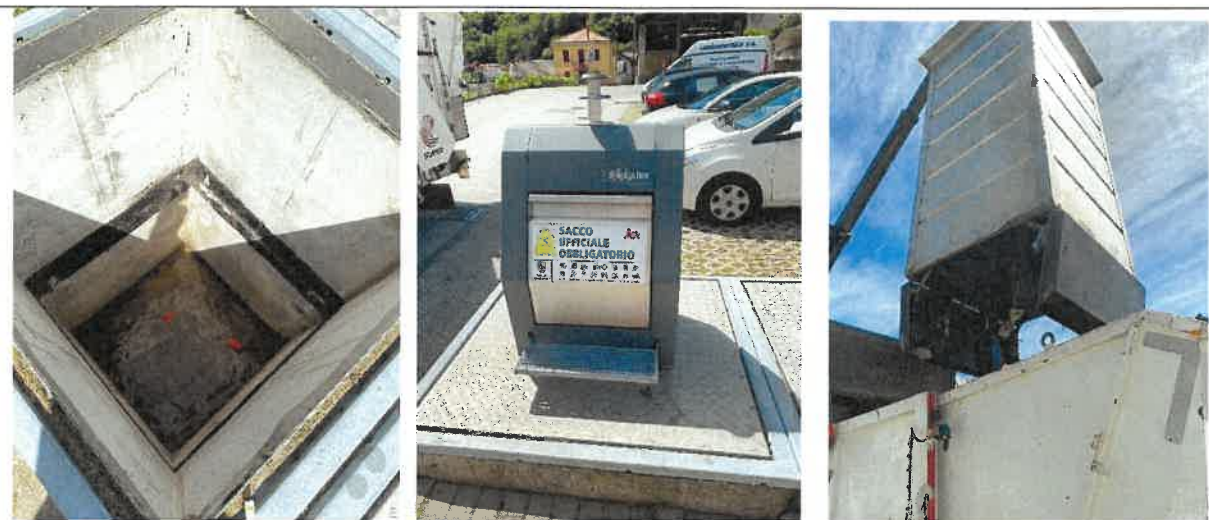
P3 – via alle Scuole – 3 interrati

Osservazioni: troppa acqua sul fondo

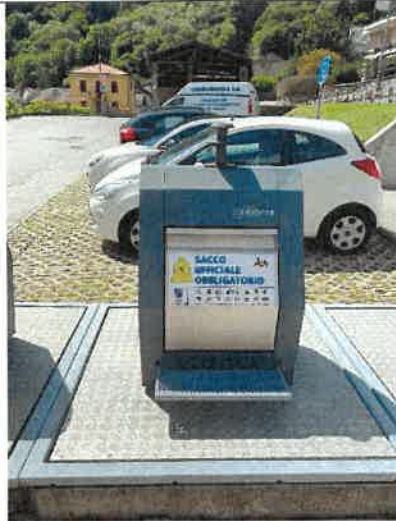
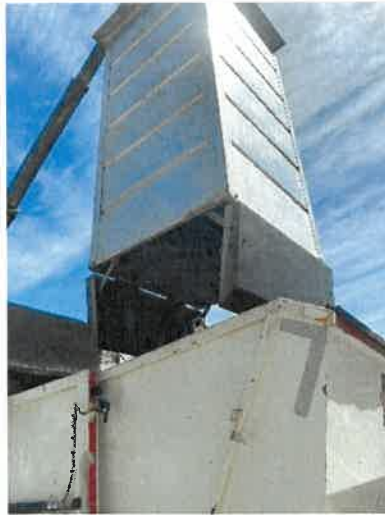
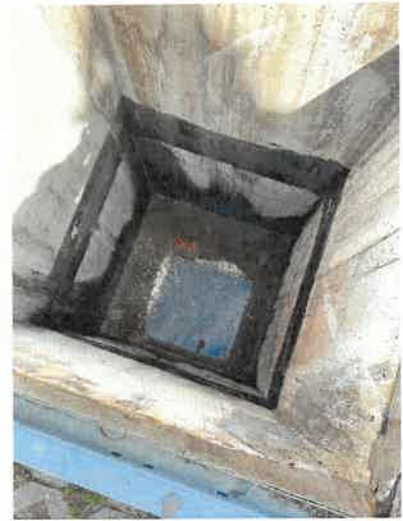
Osservazioni: troppa acqua e i container marciscono più velocemente serve sistemare il tutto

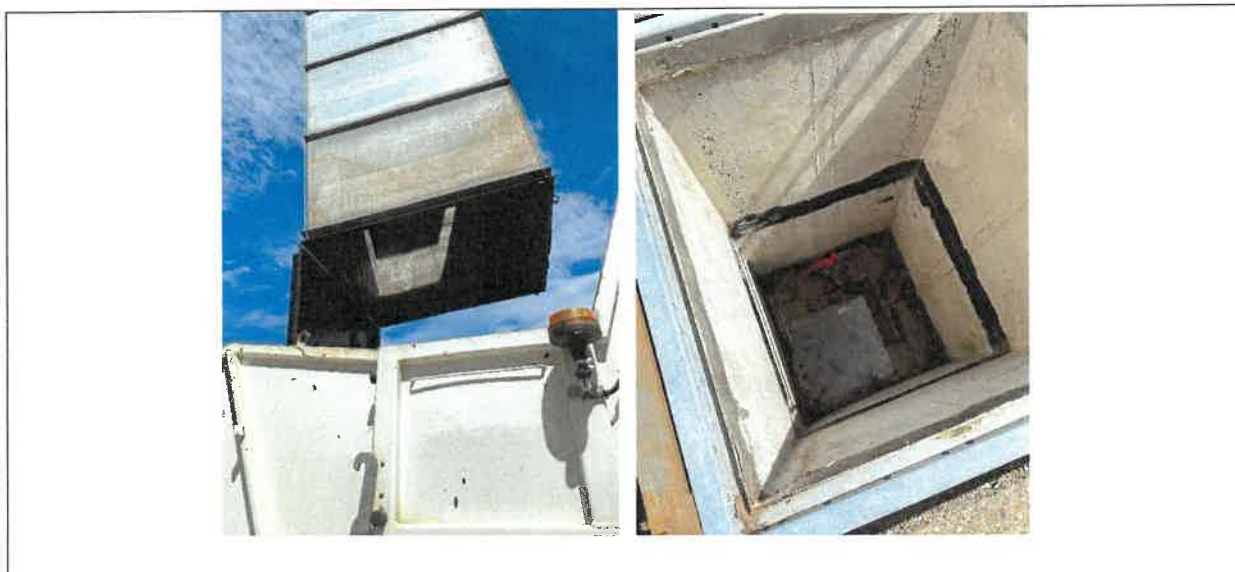
P4 – via alle Scuole – 1 interrato

Osservazioni: troppa acqua e i container marciscono più velocemente serve sistemare il tutto

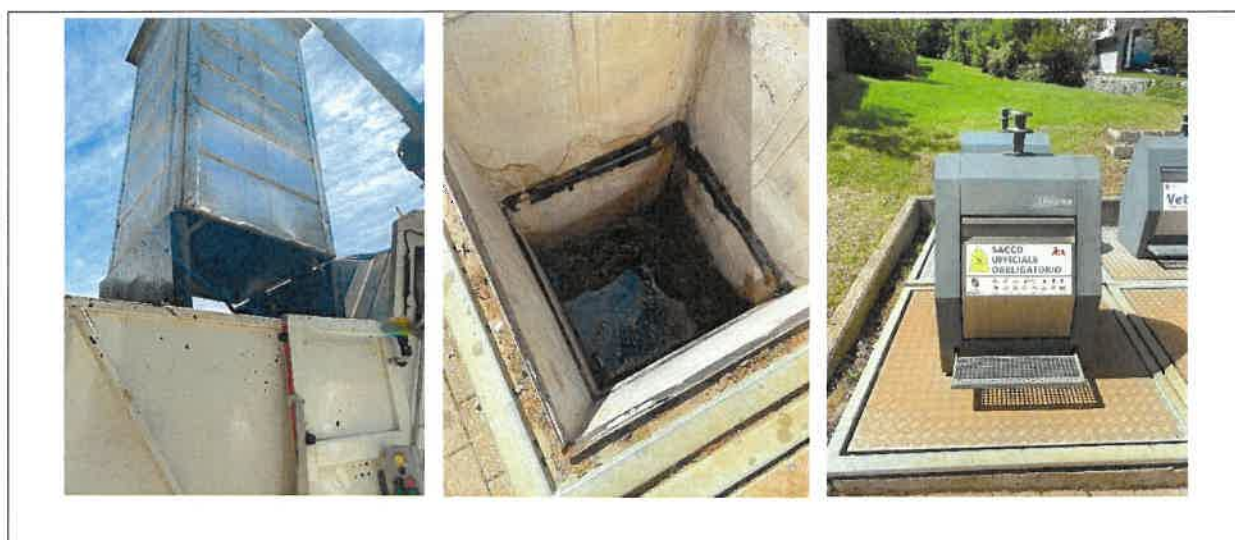
P5 – via alla Chiesa – 3 interrati

Osservazioni: troppa acqua e i container marciscono più velocemente serve sistemare il tutto

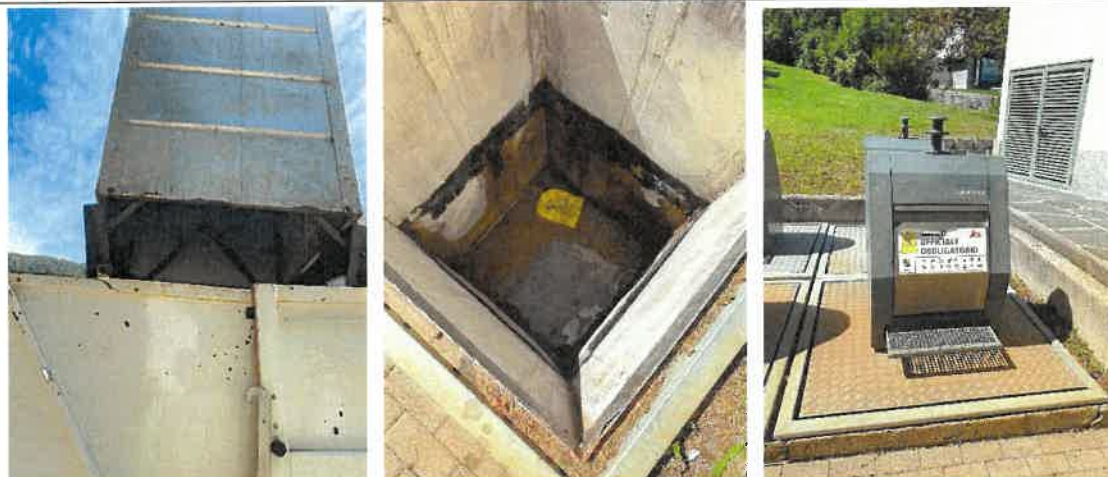
Osservazioni: troppa acqua e i container marciscono più velocemente serve sistemare il tutto

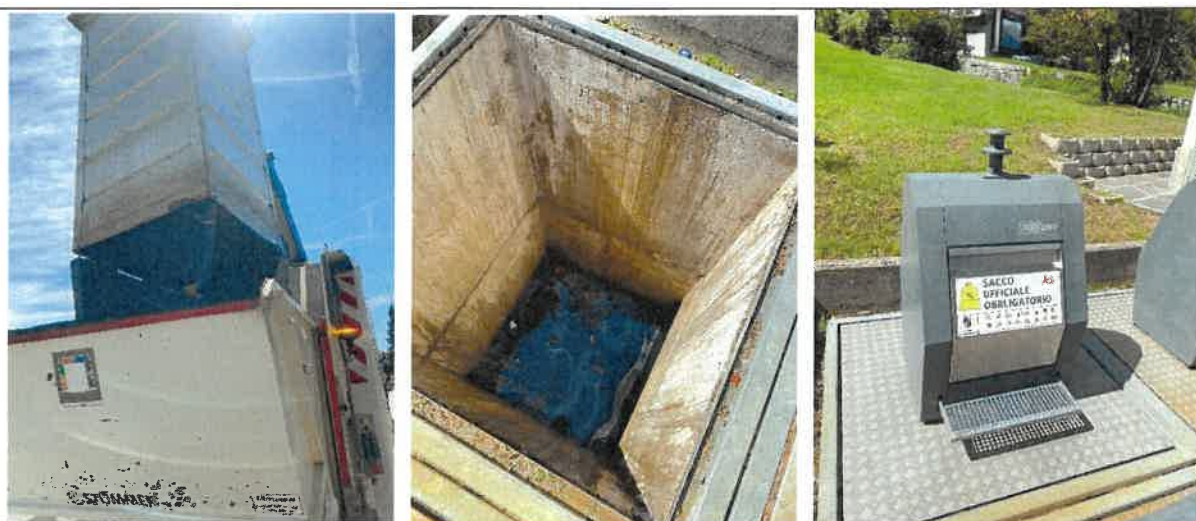
Osservazioni: troppa acqua e i container marciscono più velocemente serve sistemare il tutto

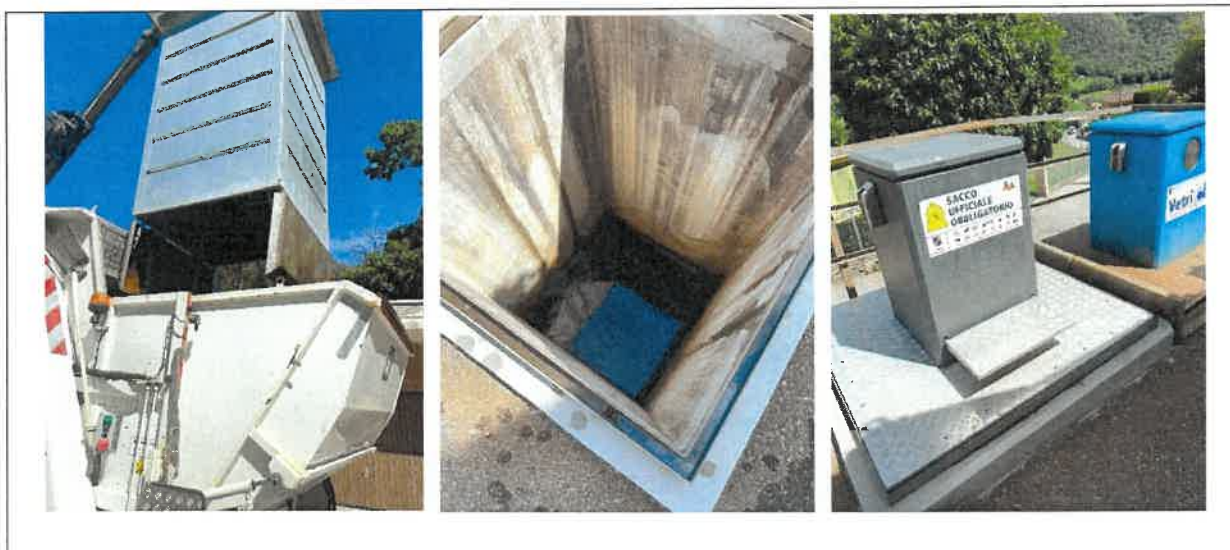
P6 – via Soresina – 1 interrato

Osservazioni: troppa acqua e i container marciscono più velocemente serve sistemare il tutto

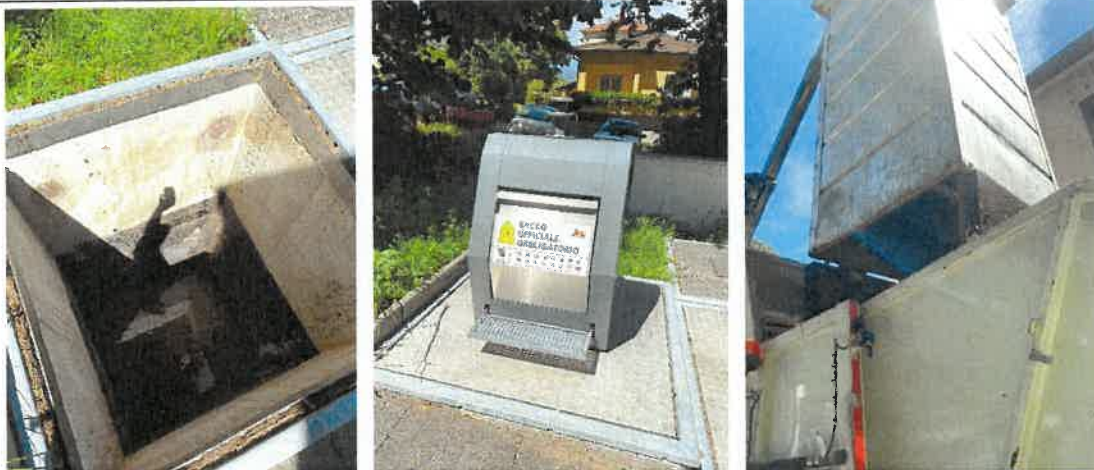
P9 – via Storni – 3 interrati

Osservazioni: troppa acqua e i container marciscono più velocemente serve sistemare il tutto

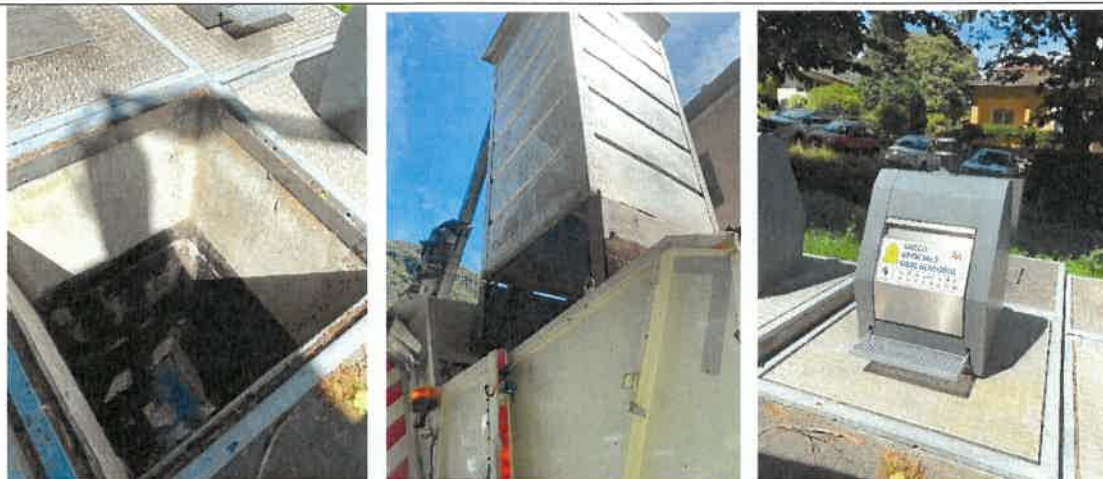
Osservazioni: troppa acqua e i container marciscono più velocemente serve sistemare il tutto

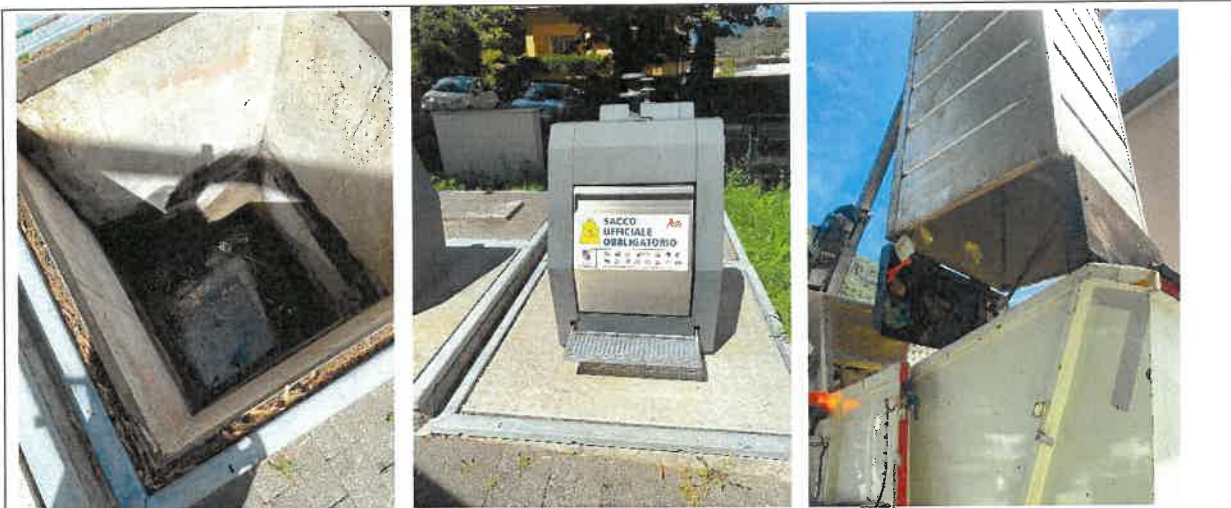
Osservazioni: troppa acqua e i container marciscono più velocemente serve sistemare il tutto

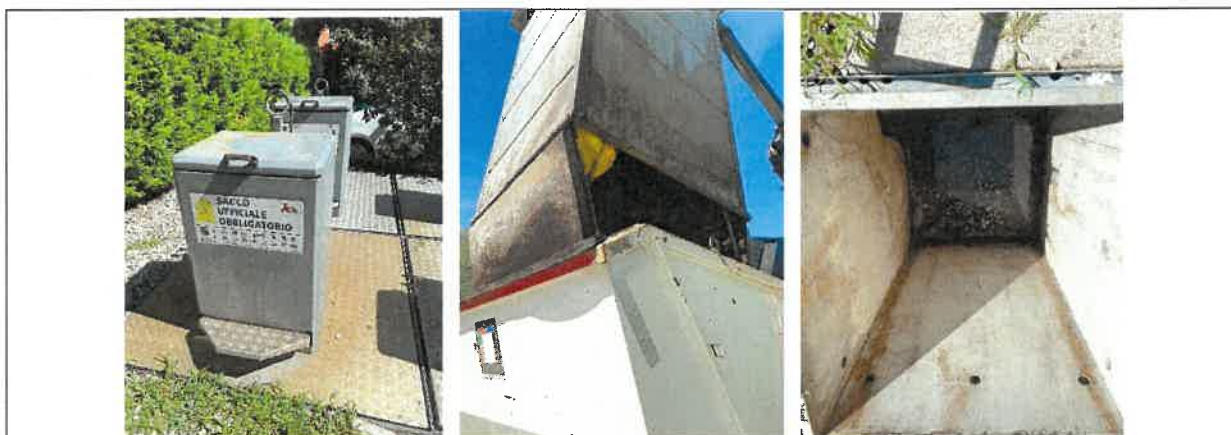
P10 – via Lagacci – 3 interrati

Osservazioni: troppa acqua e i container marciscono più velocemente serve sistemare il tutto

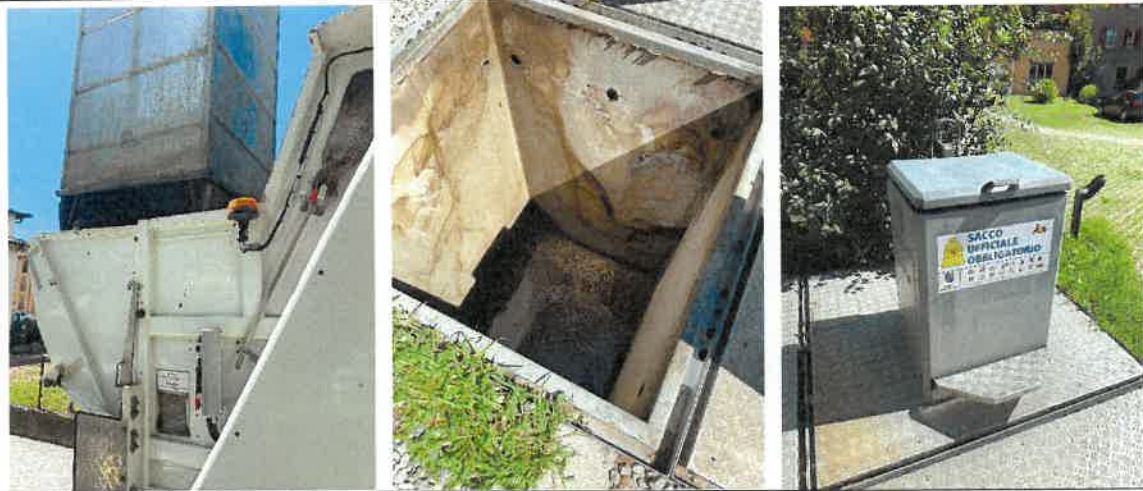
Osservazioni: troppa acqua e i container marciscono più velocemente serve sistemare il tutto

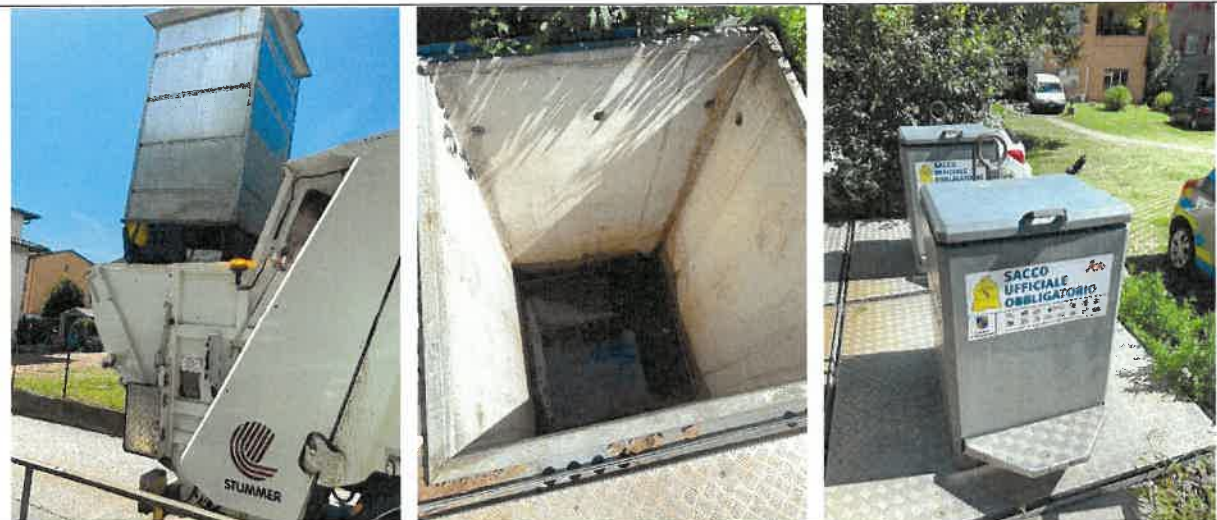
Osservazioni: troppa acqua e i container marciscono più velocemente serve sistemare il tutto

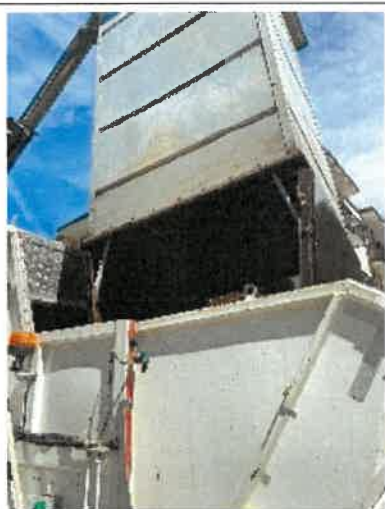
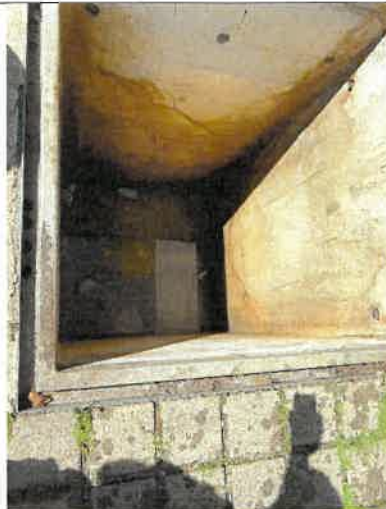
P11 – via Stazione – 3 interrati

Osservazioni: troppa acqua e i container marciscono più velocemente serve sistemare il tutto

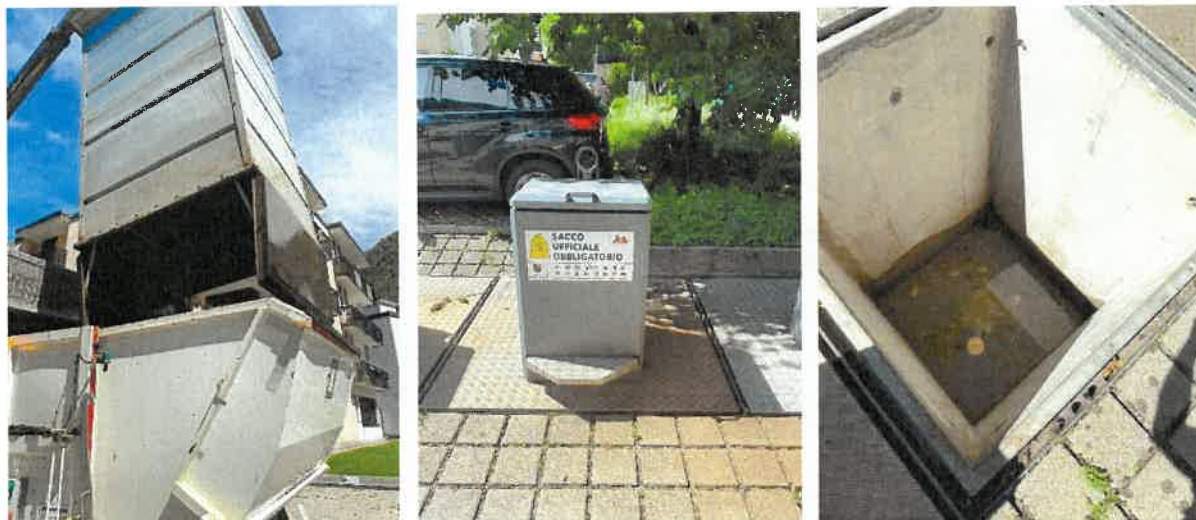
Osservazioni: troppa acqua e i container marciscono più velocemente serve sistemare il tutto

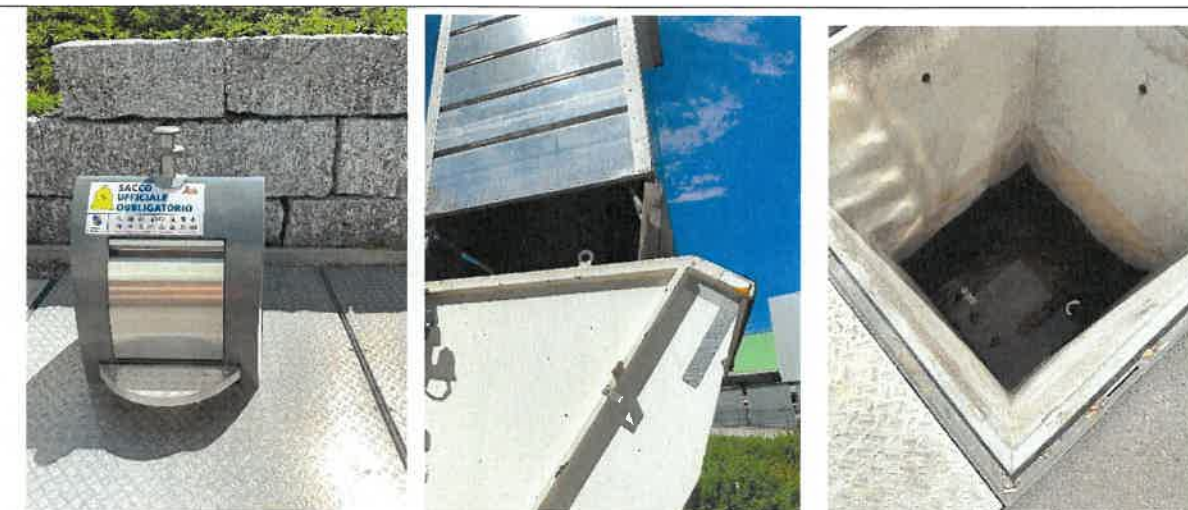
P12 – via Lischedo – 4 interrati

Osservazioni: troppa acqua e i container marciscono più velocemente serve sistemare il tutto

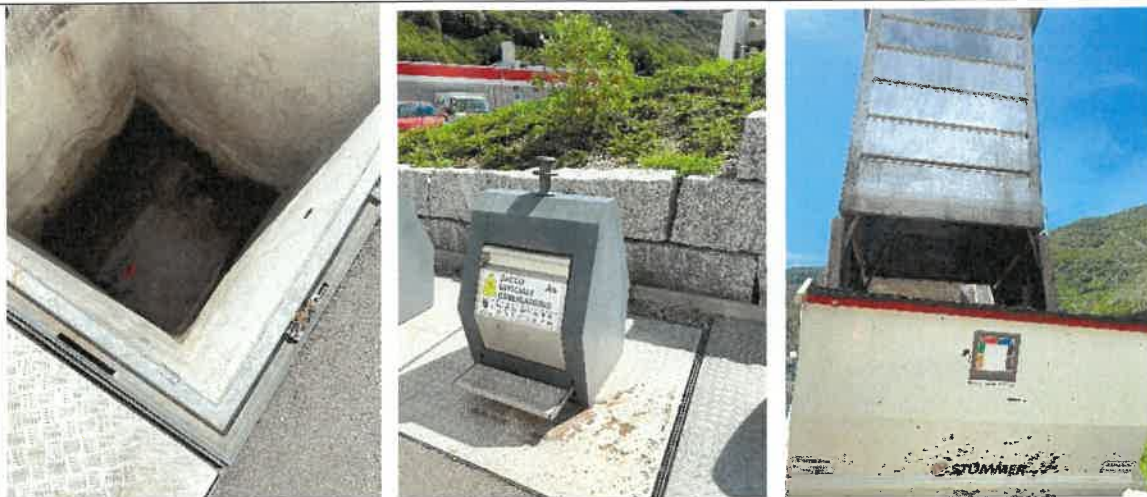
Osservazioni: troppa acqua e i container marciscono più velocemente serve sistemare il tutto
