Richiesta di un credito quadro di CHF 255'000.00 (IVA inclusa) per la manutenzione straordinaria dei contenitori per rifiuti per il periodo 2022-2024 (compreso)

Monteceneri

fotografie stato contenitori interrati e campane

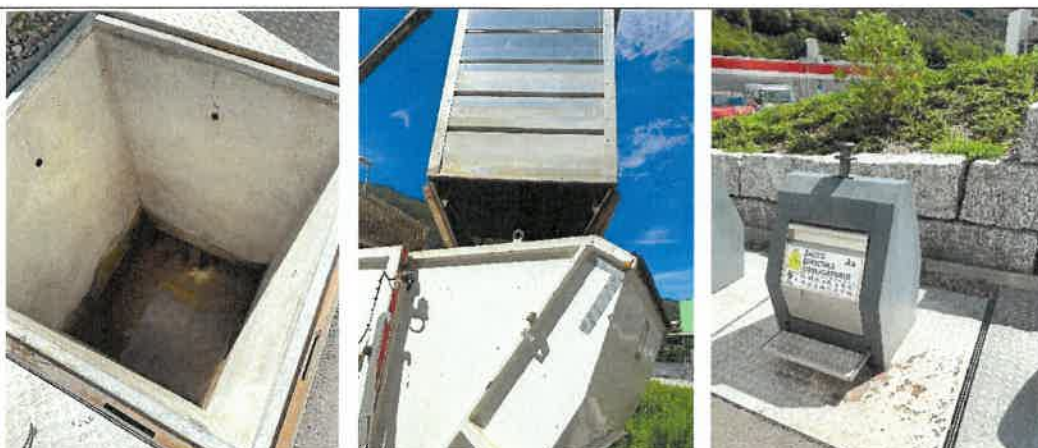
P12 – via Lischedo – 4 interrati

Osservazioni: troppa acqua e i container marciscono più velocemente serve sistemare il tutto

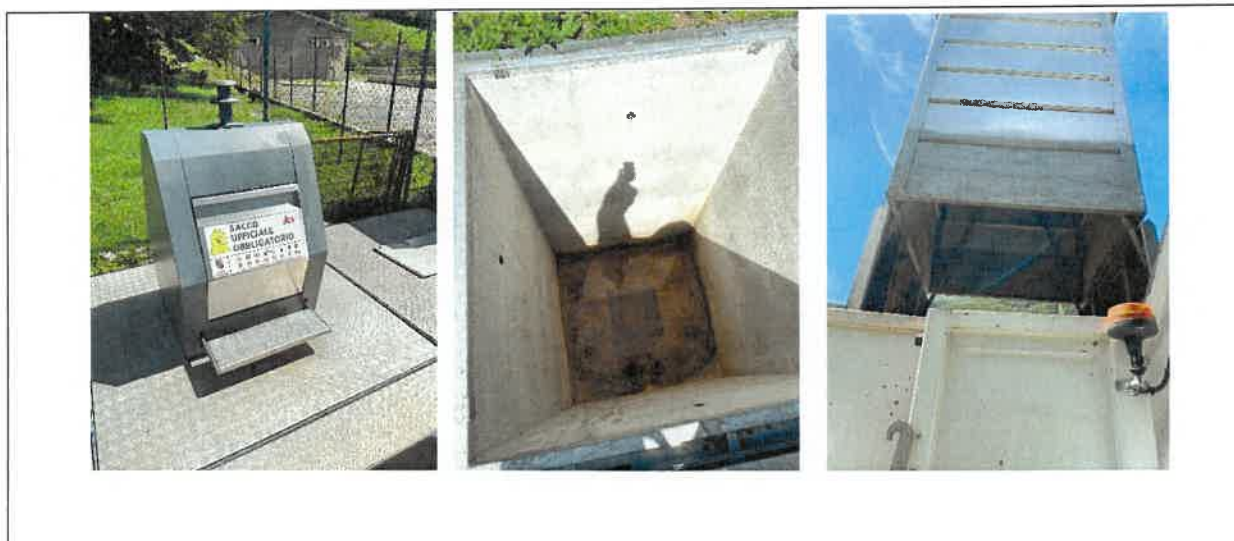
P13 – via Caslaccio - 3 interrati

Osservazioni: troppa acqua e i container marciscono più velocemente serve sistemare il tutto

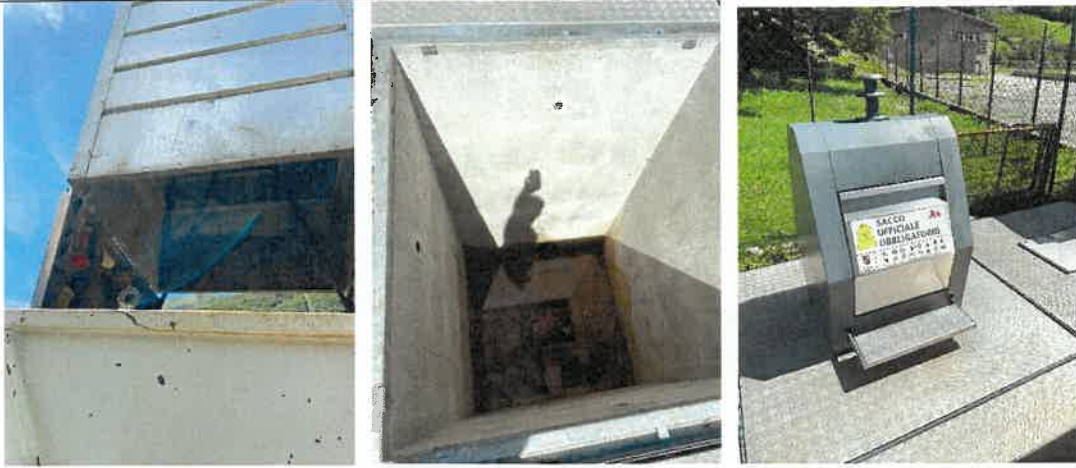
Osservazioni: troppa acqua e i container marciscono più velocemente serve sistemare il tutto

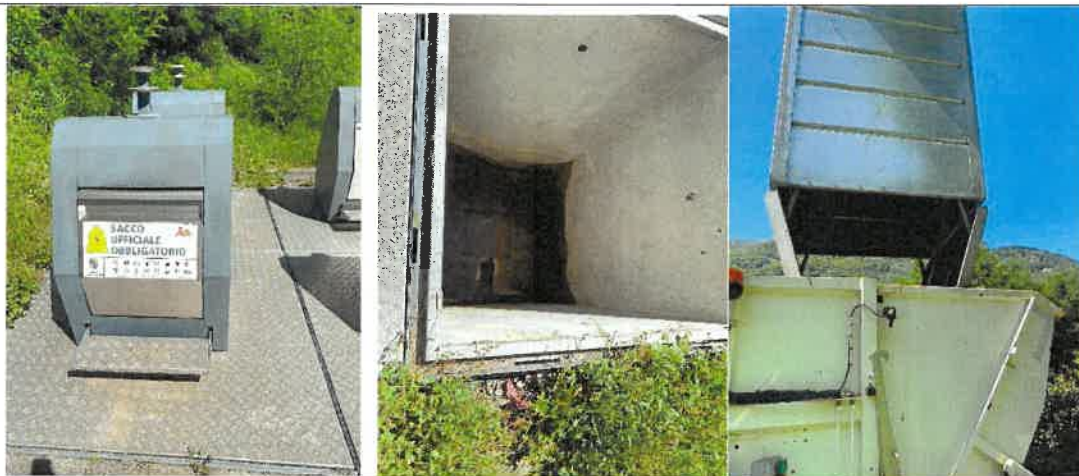
P14 – via ai Ronchi – 3 interrati

Osservazioni: troppa acqua e i container marciscono più velocemente serve sistemare il tutto

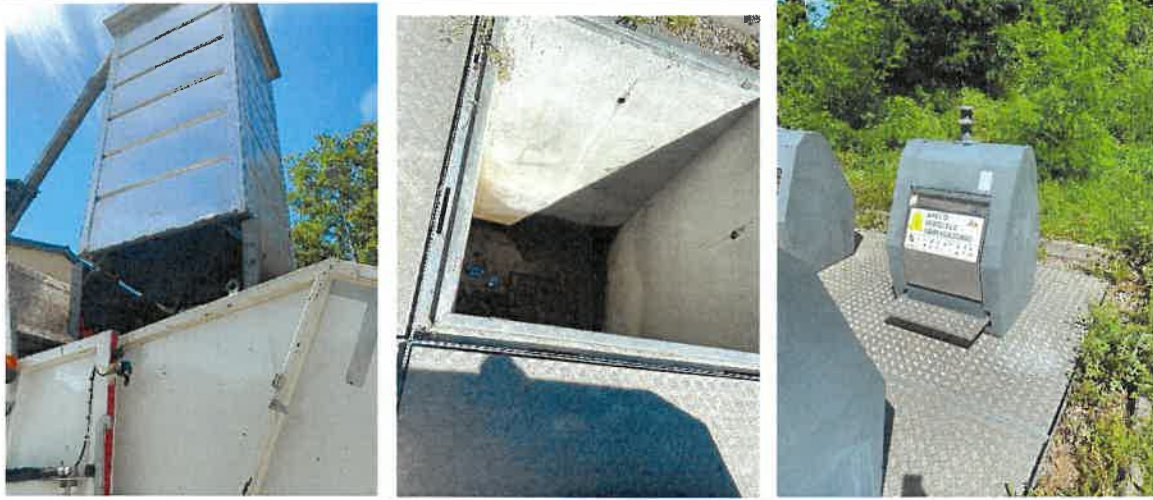
Osservazioni: troppa acqua e i container marciscono più velocemente serve sistemare il tutto

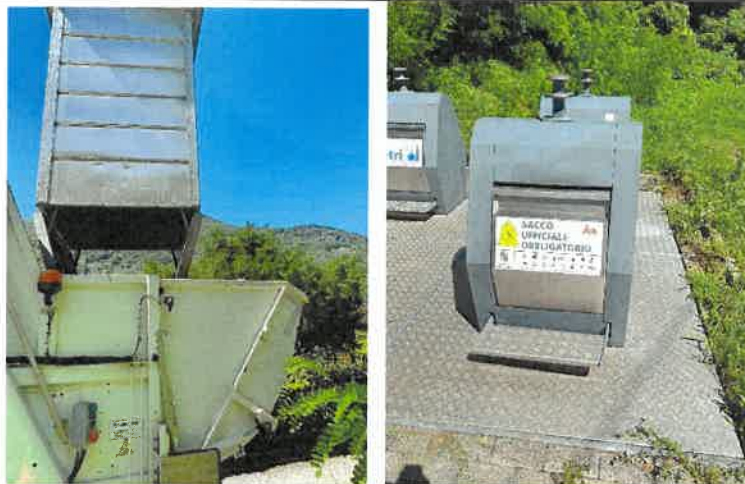
Osservazioni: come sopra

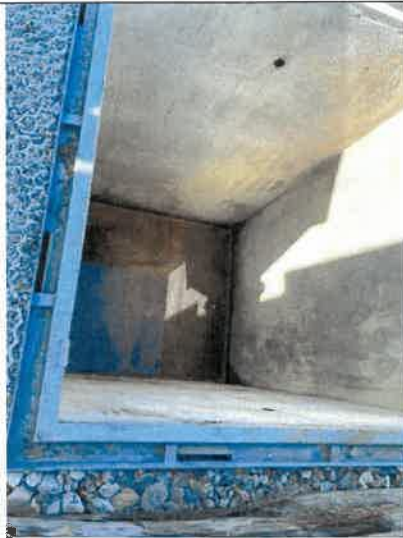
P15 – via Monte Ceneri– 3 interrati

Osservazioni: troppa acqua e i container marciscono più velocemente serve sistemare il tutto
