Richiesta di un credito quadro di CHF 255'000.00 (IVA inclusa) per la manutenzione straordinaria dei contenitori per rifiuti per il periodo 2022-2024 (compreso)

Monteceneri

fotografie stato contenitori interrati e campane

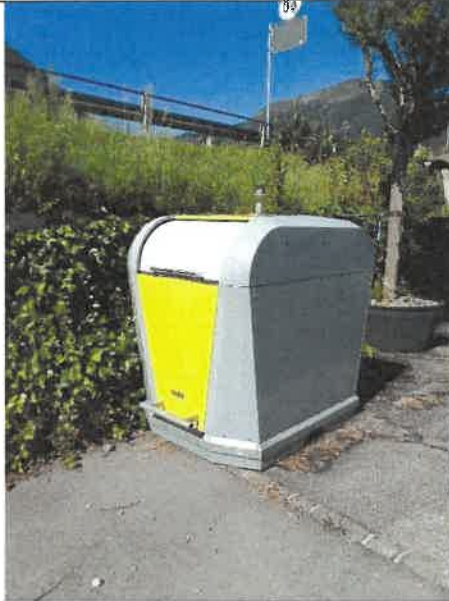
P2 – via Ciossa – 1 campana RSU

Osservazioni: nessuna osservazione

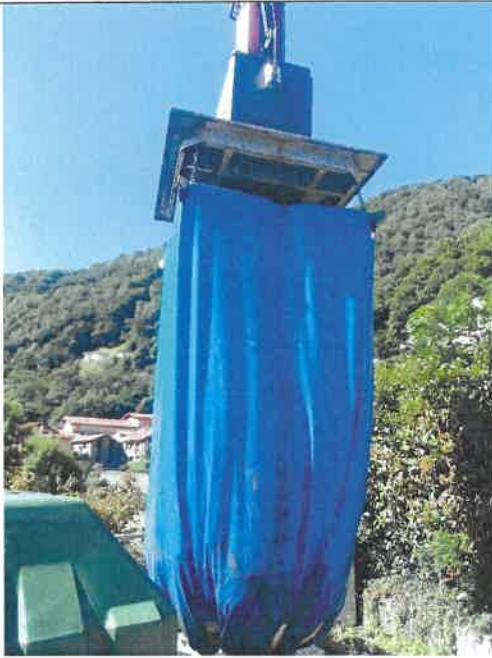
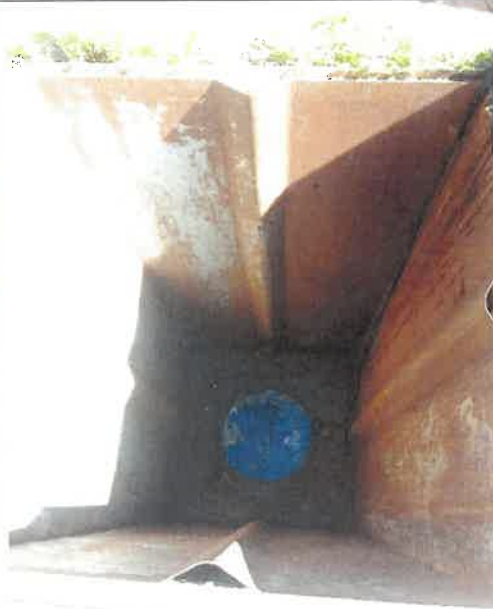
P4 – via Sigirino – 2 interrati RSU

Osservazioni: contenitore di ca. vent'anni ancora in buono stato

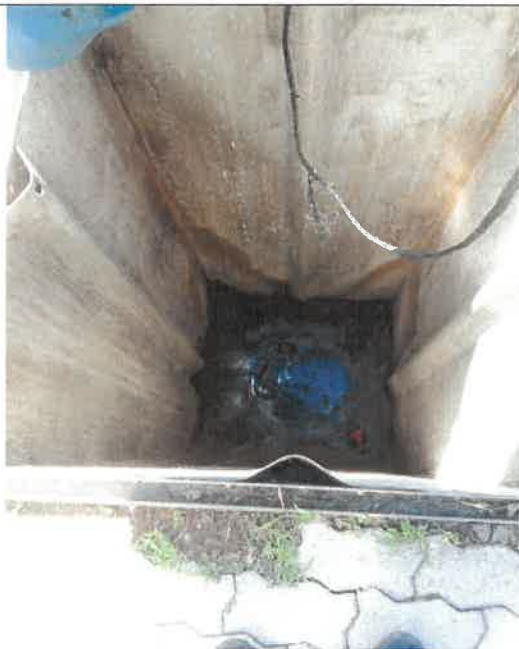
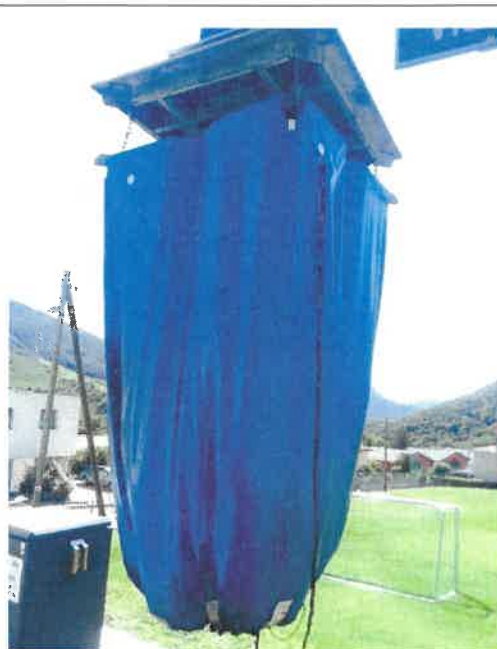
P5 – via Ventigana – 2 interrati RSU

Osservazioni: contenitore di ca. vent'anni ancora in buono stato

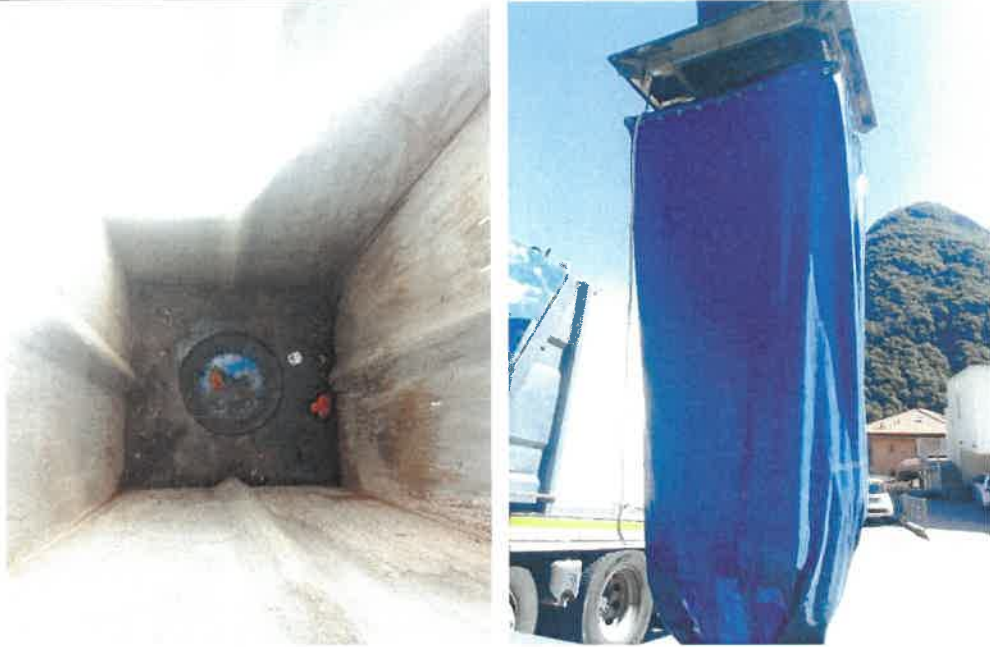
Osservazioni: contenitore di ca. vent'anni ancora in buono stato

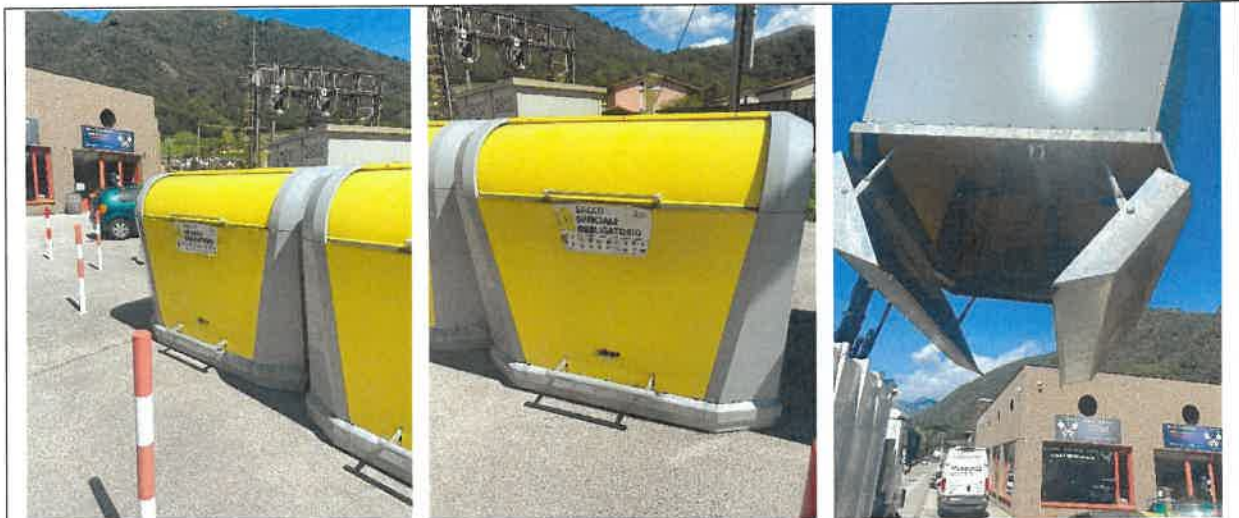
P1 – via Maito - 2 campane RSU

Osservazioni: nessuna osservazione

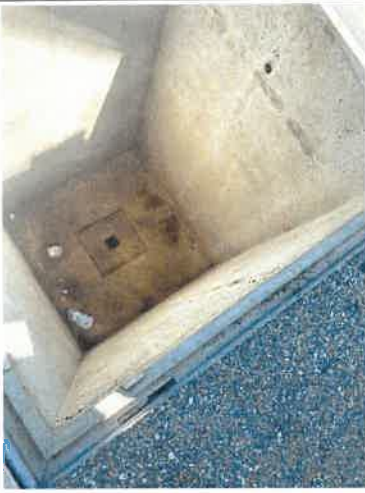
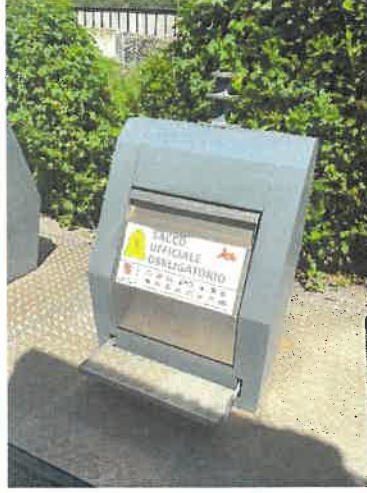
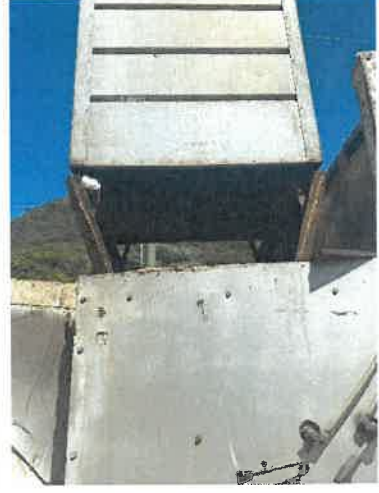
P2 – via S. Martino -2 interrati RSU

Osservazioni: nessuna osservazione

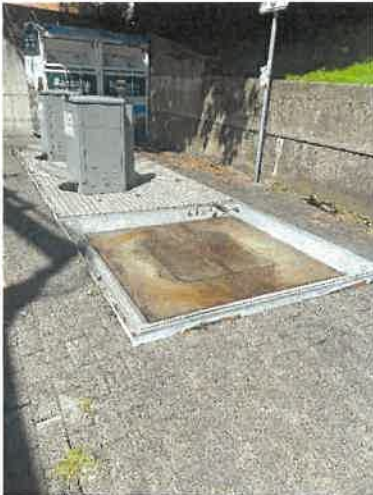
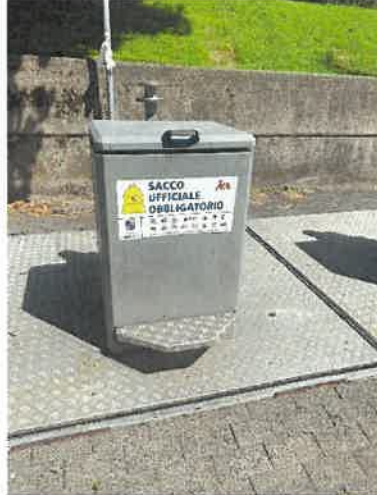
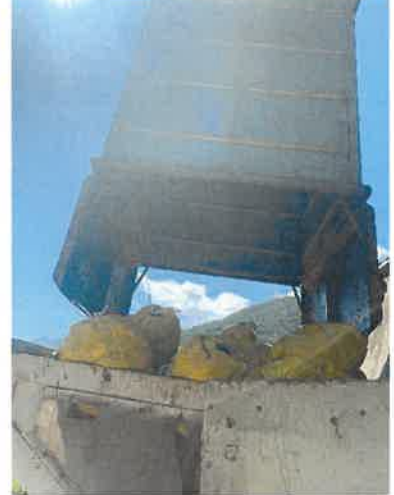
P3 – via Riale – 2 interrati RSU

Osservazioni: nessuna osservazione

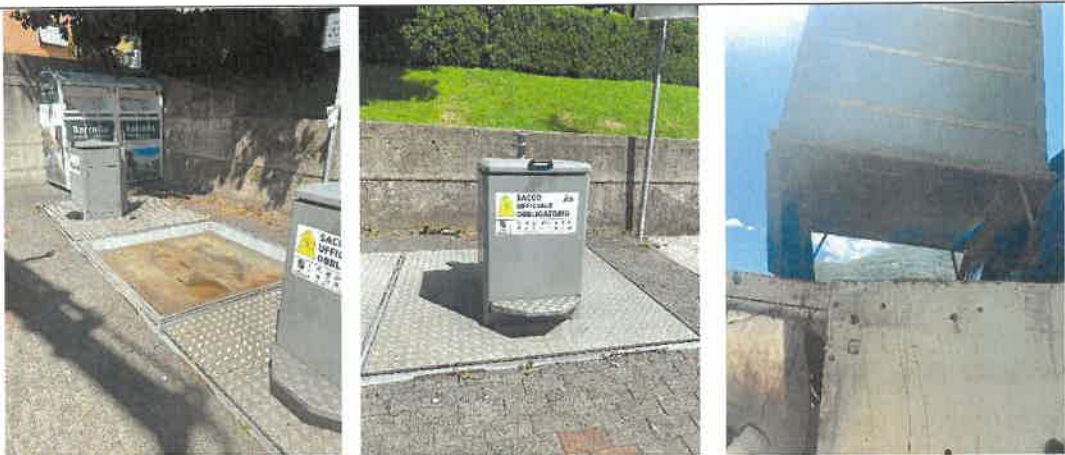
Osservazioni:nessuna osservazione

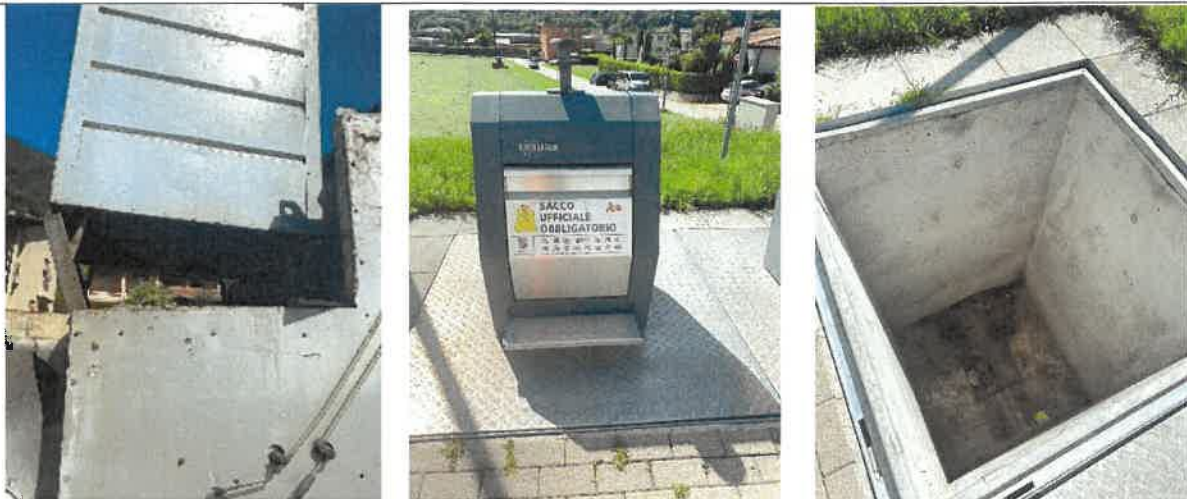
P5 – via Arbustei – 2 interrati RSU

Osservazioni: nessuna osservazione

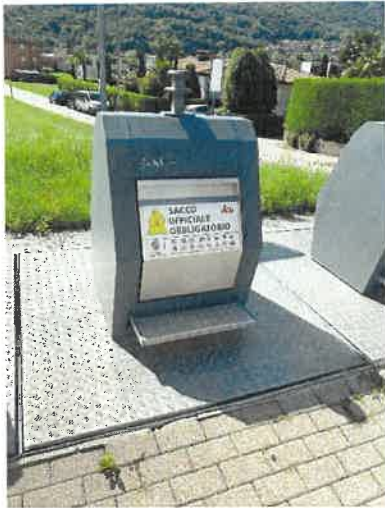
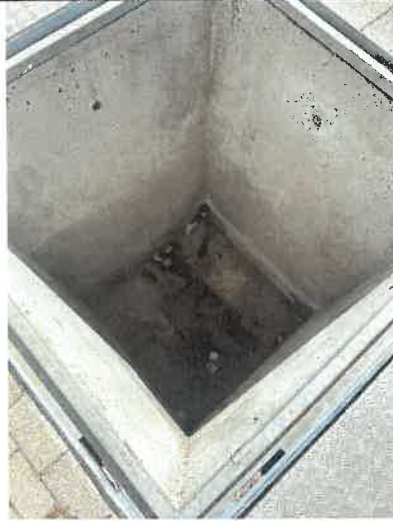
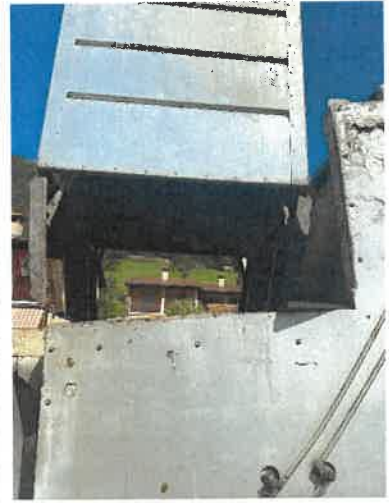
Osservazioni: nessuna osservazione

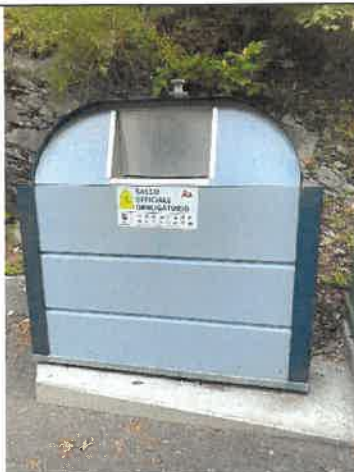
P1 – via Borla – 1 campana

Osservazioni: serve pulizia attorno alla campana

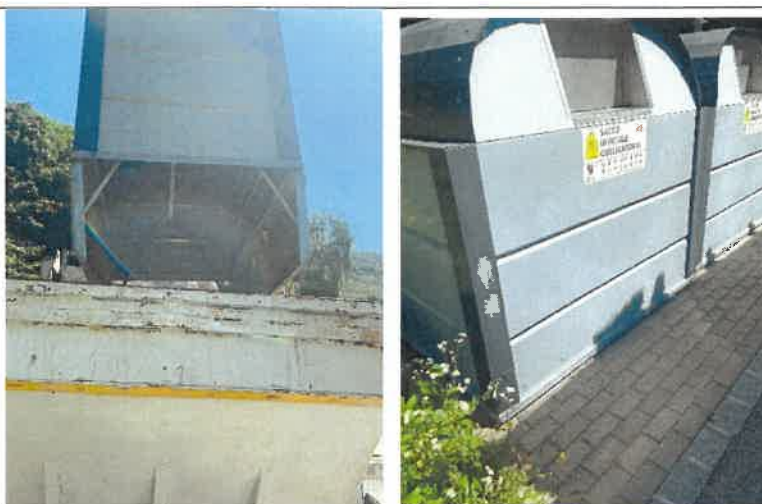
P2 – via Boscaccio – 2 campane

Osservazioni: nessuna osservazione

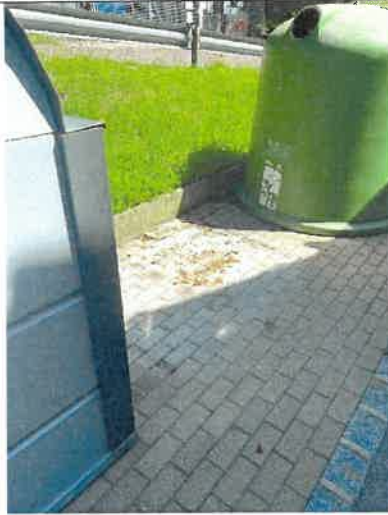
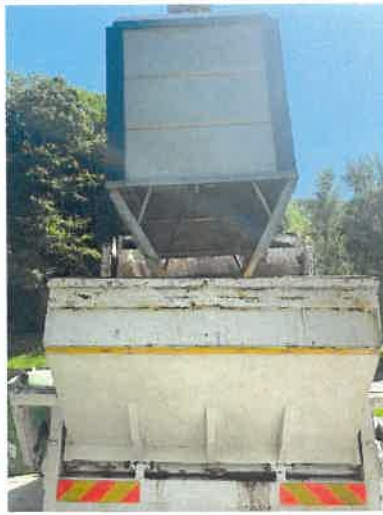
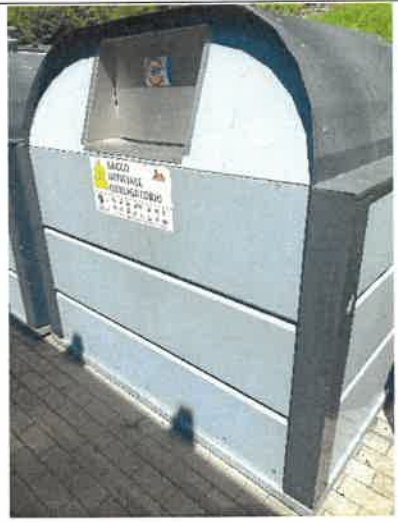
Osservazioni: tutto ok

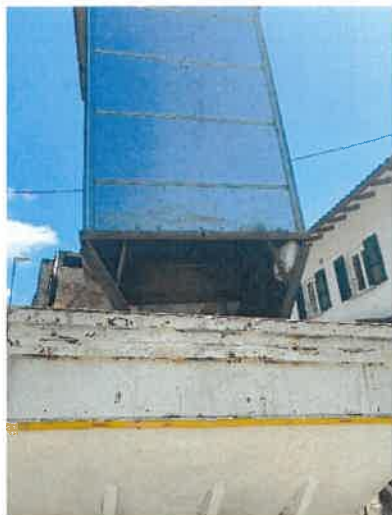
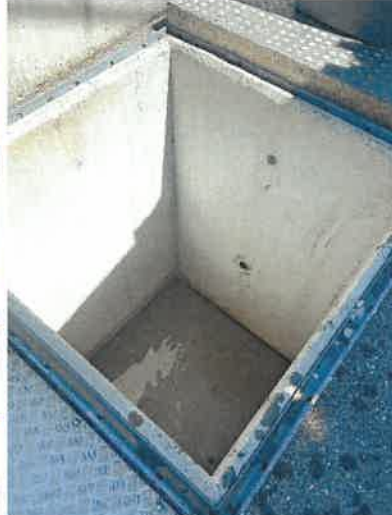
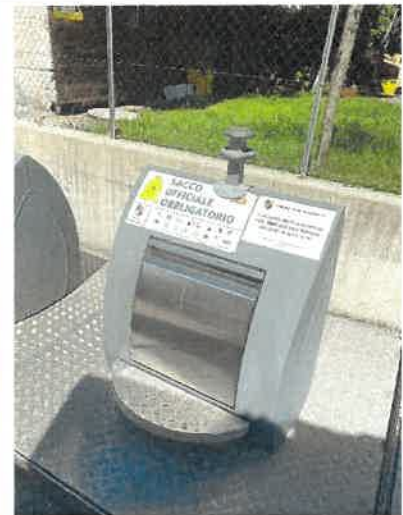
P3 – via Campo Maggiore 2 interrati

Osservazioni: tutto ok

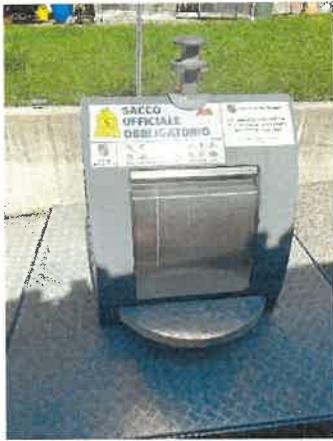
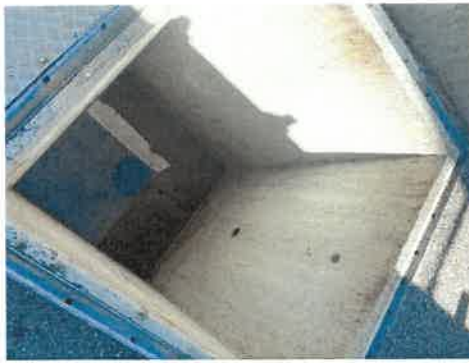
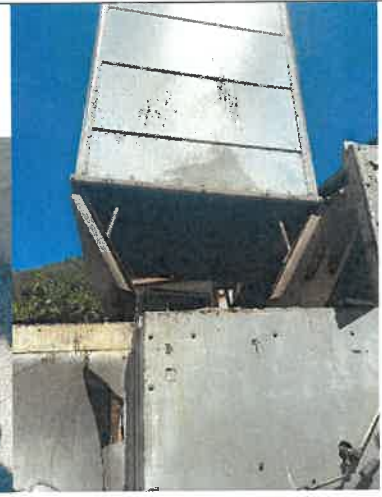
Da quello che si è potuto appurare, come pure da esperienze maturate dagli addetti ai lavori, i motivi delle anomalie sono principalmente legate a una mancanza di pulizia delle piccole caditoie per l'acqua piovana situate sulla base esterna delle pedane, al malfunzionamento delle chiusure (ermeticità) dei contenitori stessi e alle infiltrazioni di acqua nelle "fosse". Vi sono inoltre anche dei rari casi dovuti a dei fattori "esterni", come il posizionamento dell'interrato in zone che possono diventare precarie in caso di forti precipitazioni, ecc.

Osservazioni: troppa acqua sul fondo

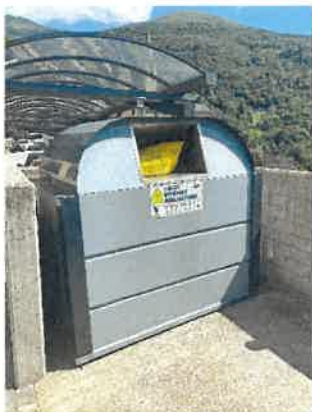
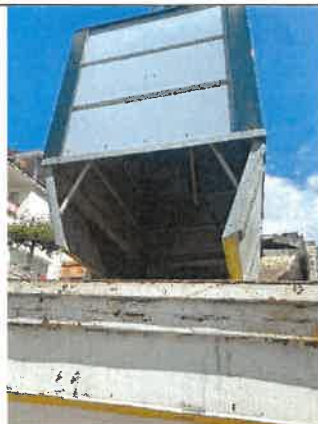
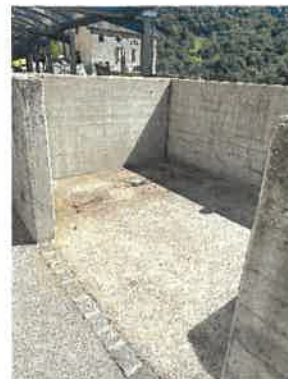
P4 – strada principale 1 campana

Osservazioni: tutto ok

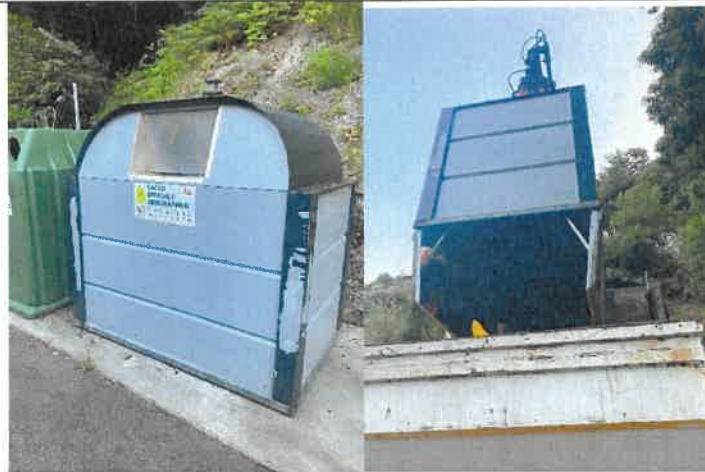
P5 – via Drossa – 1 interrato

Osservazioni: tutto ok

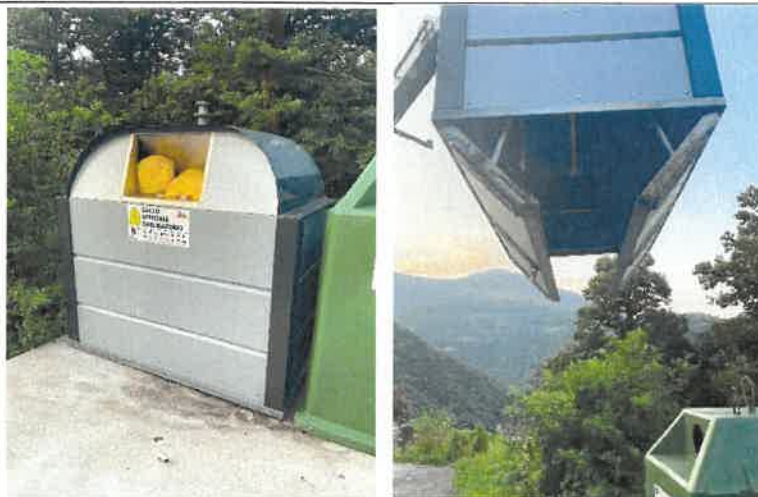
P6 – via Canedo – 1 interrato

Osservazioni: tutto ok

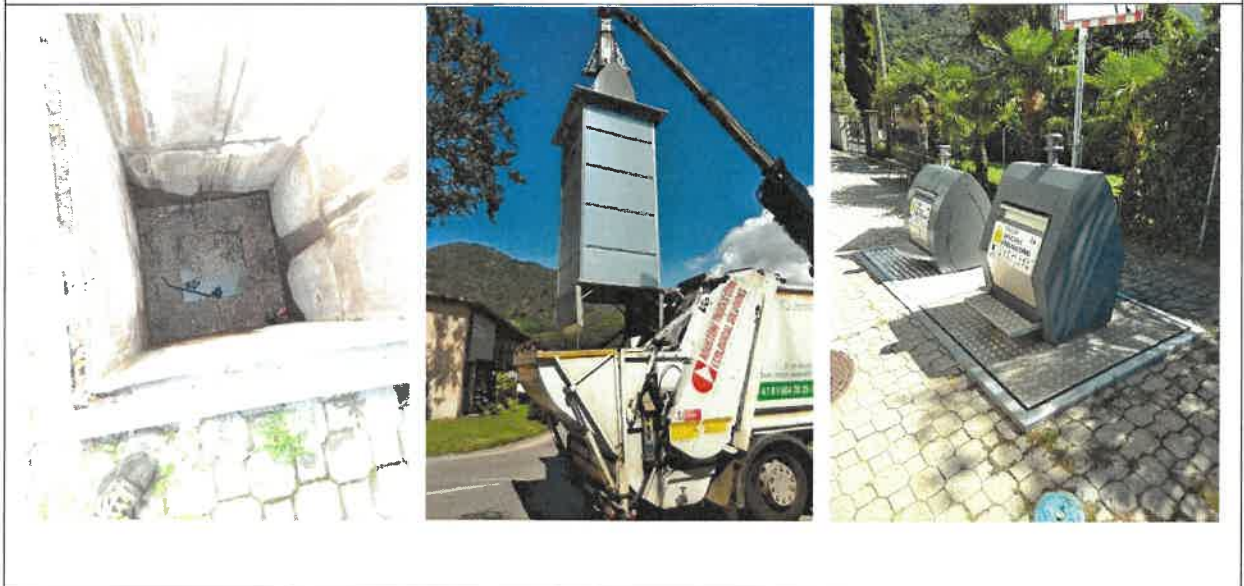
P1 – via Bella – 2 interrati

Osservazioni: nessuna osservazione

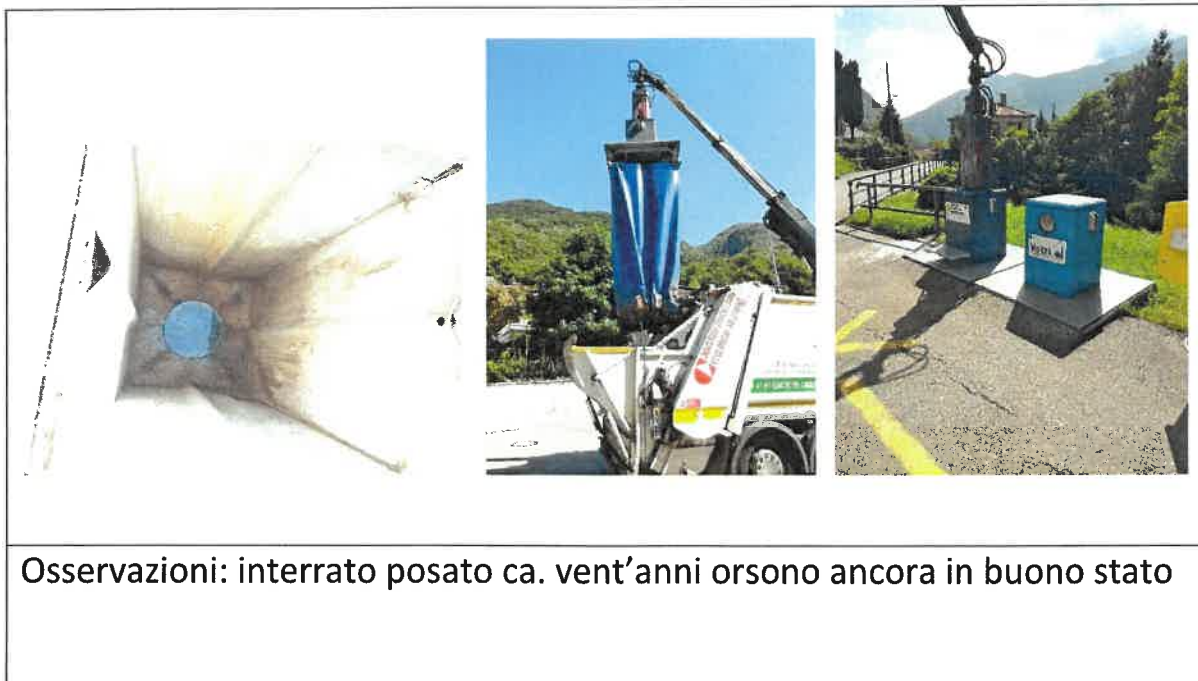
P5 – via alla Chiesa – 1 interrato

Osservazioni: interrato posato ca. vent'anni orsono ancora in buono stato

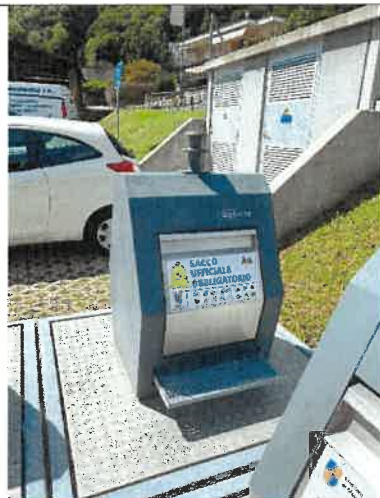
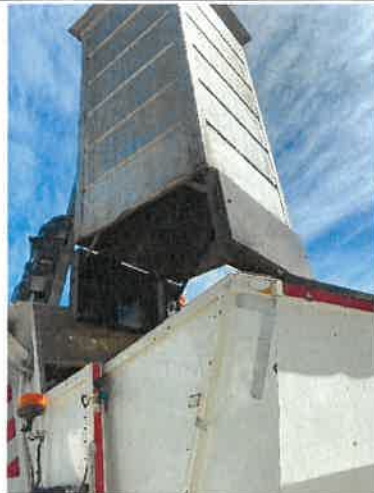
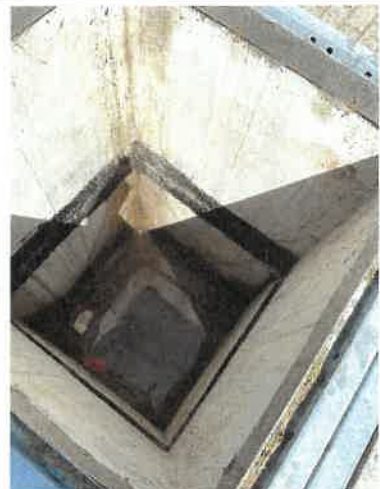
P3 – via alle Scuole – 3 interrati

Osservazioni: troppa acqua e i container marciscono più velocemente serve sistemare il tutto

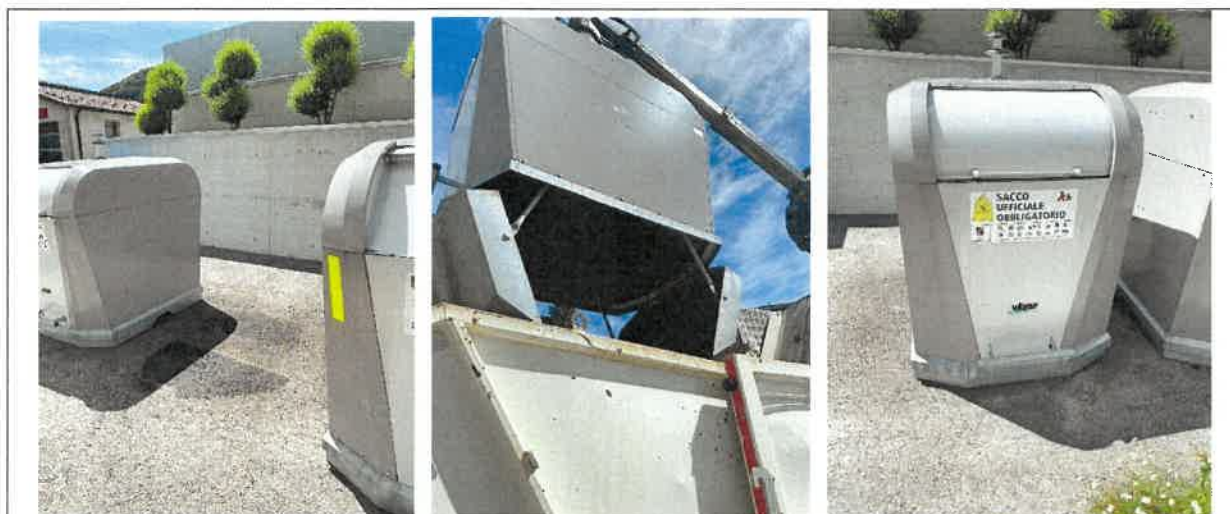
P7 – via Cantonale – 2 campane

Osservazioni: tutto ok

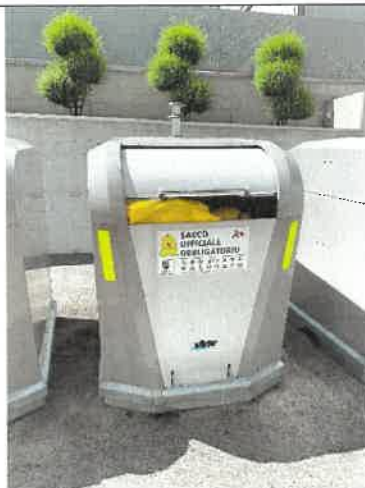
Osservazioni: tutto ok

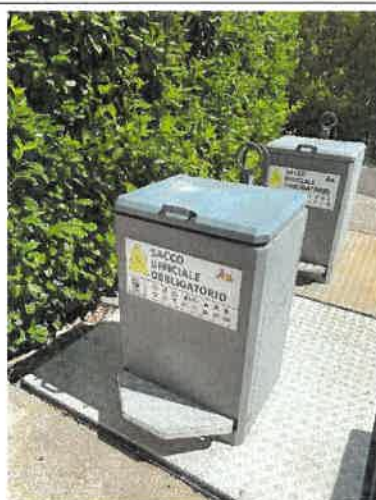
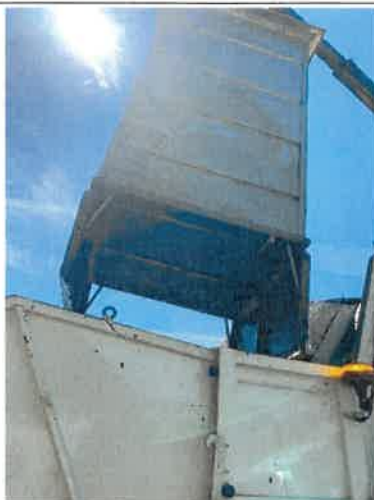
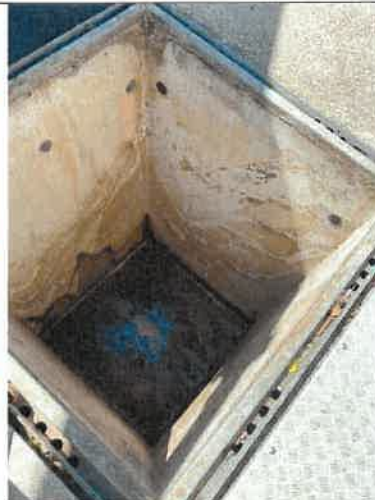
P8 – via Croglia – 3 interrati

Osservazioni: troppa acqua e i container marciscono più velocemente serve sistemare il tutto

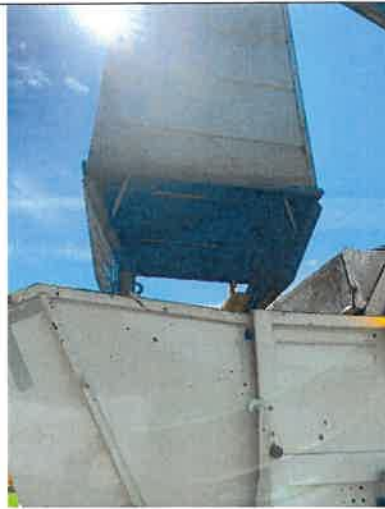
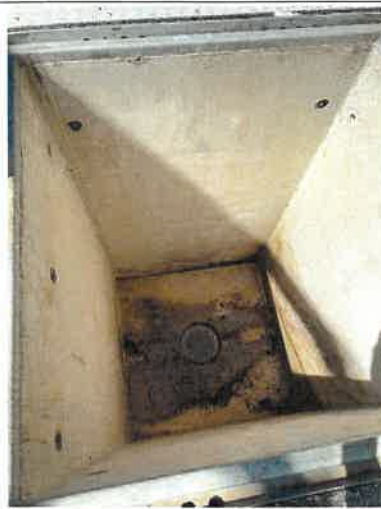
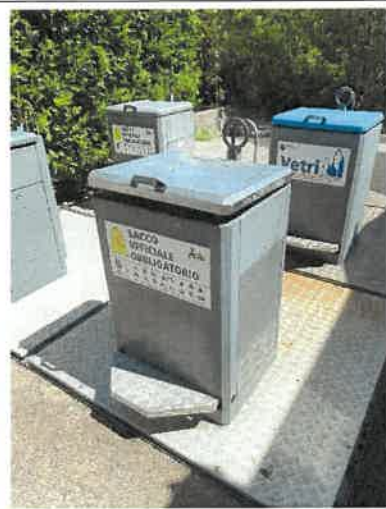
Osservazioni: tutto ok

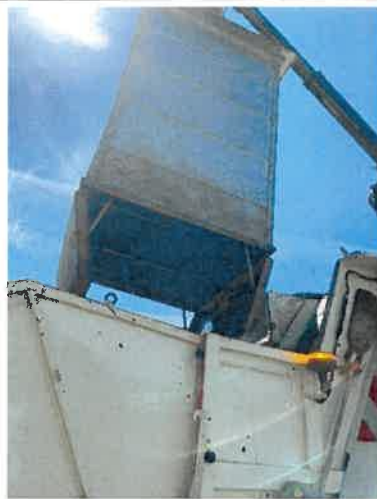
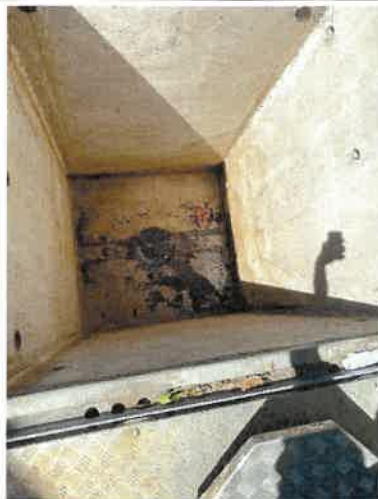
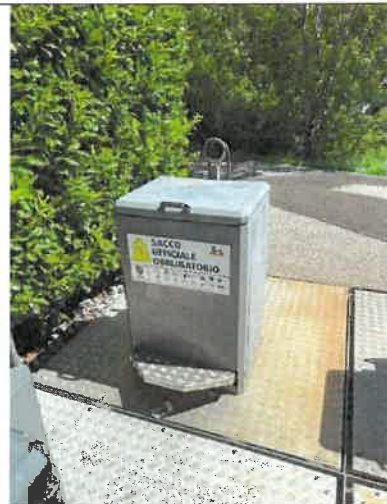
Osservazioni: tutto ok

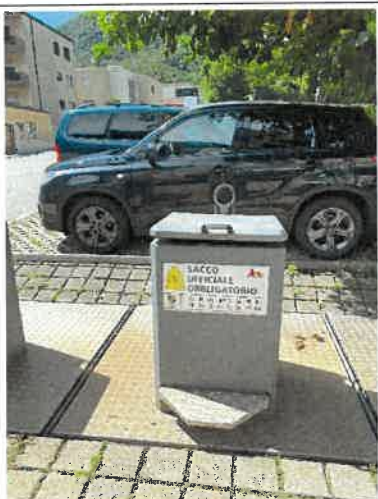
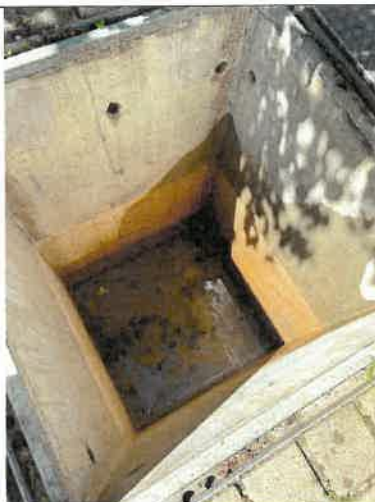
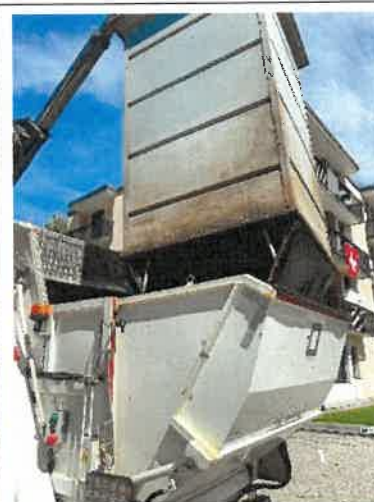
P11 – via Stazione – 3 interrati

Osservazioni: troppa acqua e i container marciscono più velocemente serve sistemare il tutto

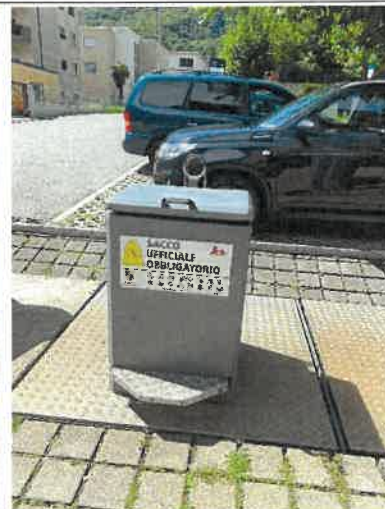
Osservazioni: troppa acqua e i container marciscono più velocemente serve sistemare il tutto

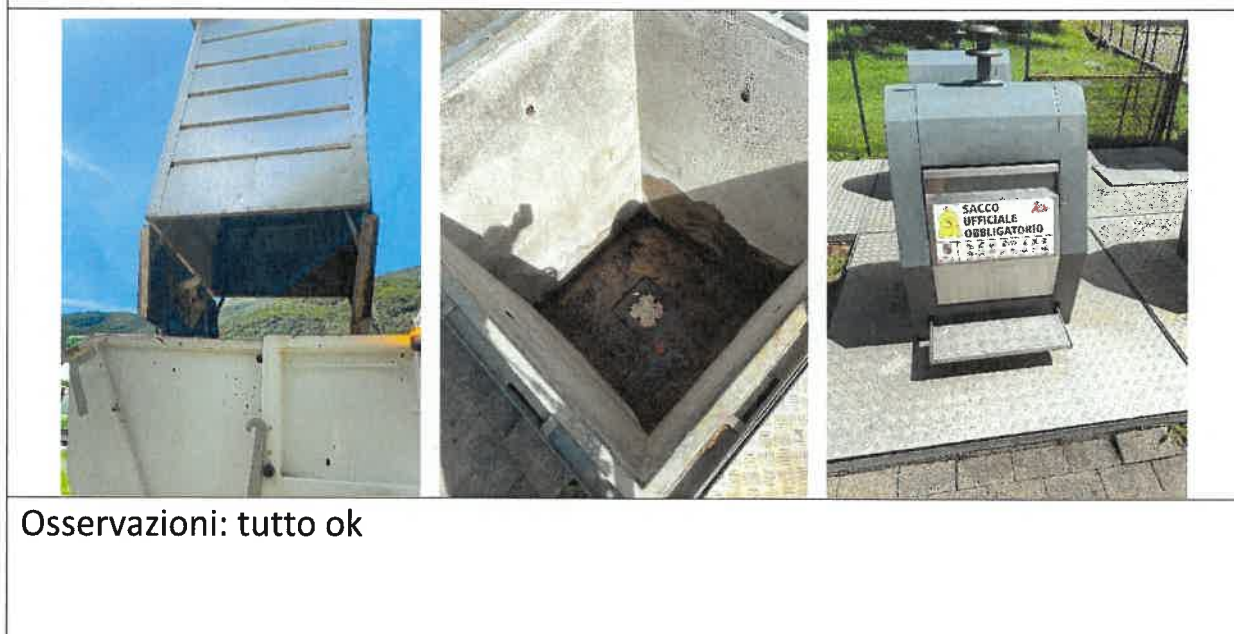
P13 – via Caslaccio - 3 interrati

Osservazioni: tutto ok

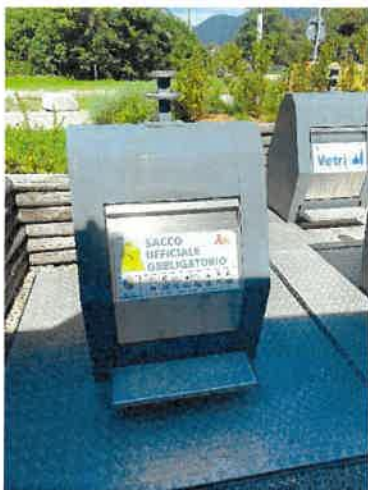
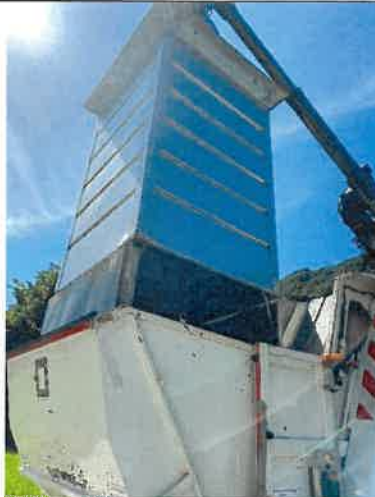
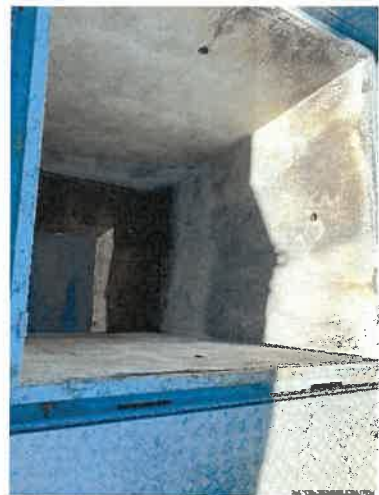
P15 – via Monte Ceneri– 3 interrati

Osservazioni: troppa acqua e i container marciscono più velocemente serve sistemare il tutto

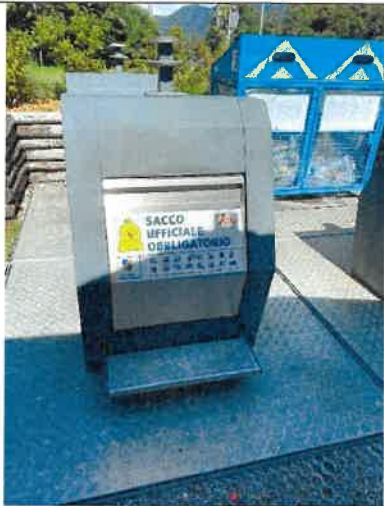
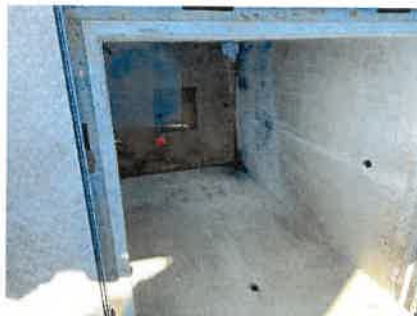
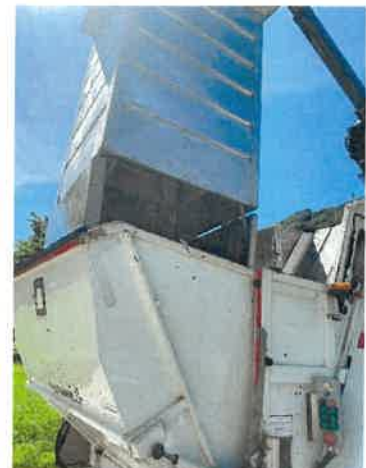
Osservazioni: troppa acqua

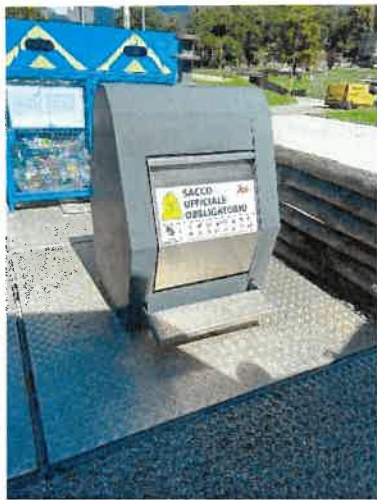
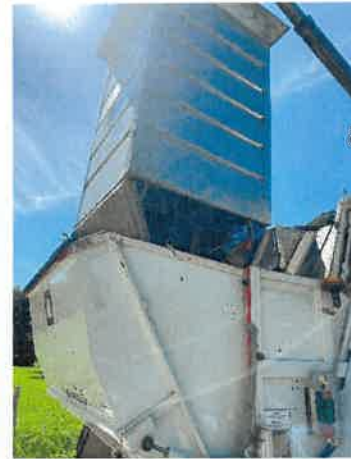
Osservazioni: troppa acqua e i container marciscono più velocemente serve sistemare il tutto

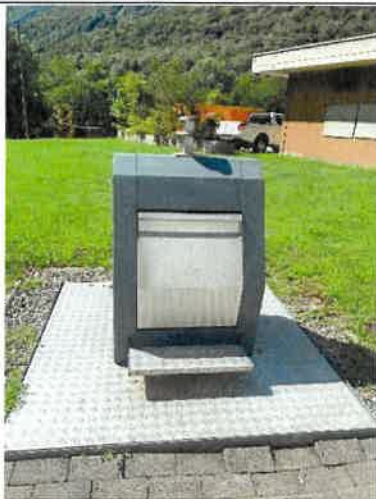
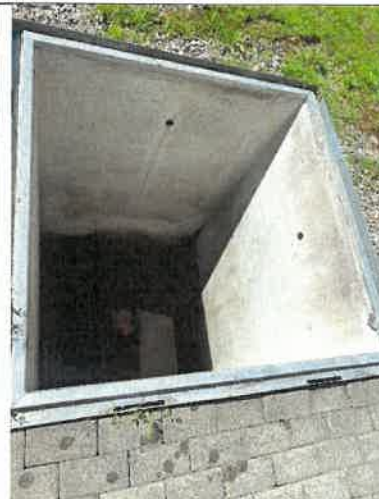
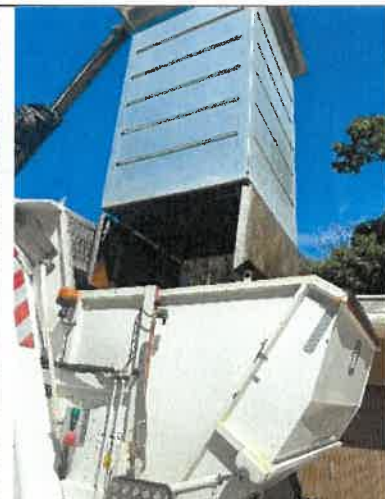
P16 – via Ravello – 1 interrato

Osservazioni: troppa acqua e i container marciscono più velocemente serve sistemare il tutto
